En studie av Alexander L. Kielland-  
ulykken  
Graeme Dick  
10. Oktober 2023

# Min forståelse av årsakene til Kielland-ulykken

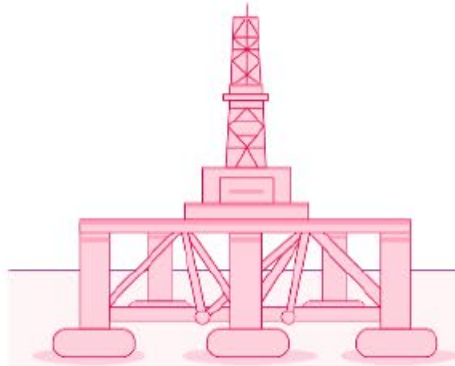
The support brace breaks off

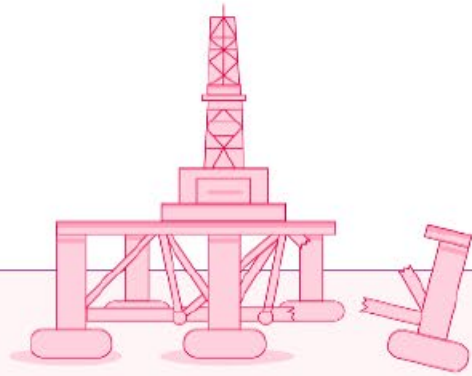
D-leg breaks off

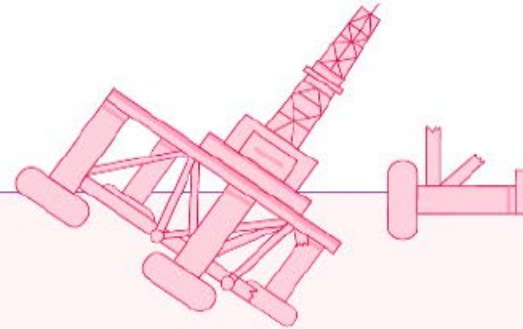
The platform tilts heavily

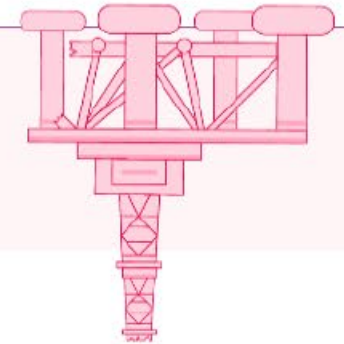
The platform capsizes

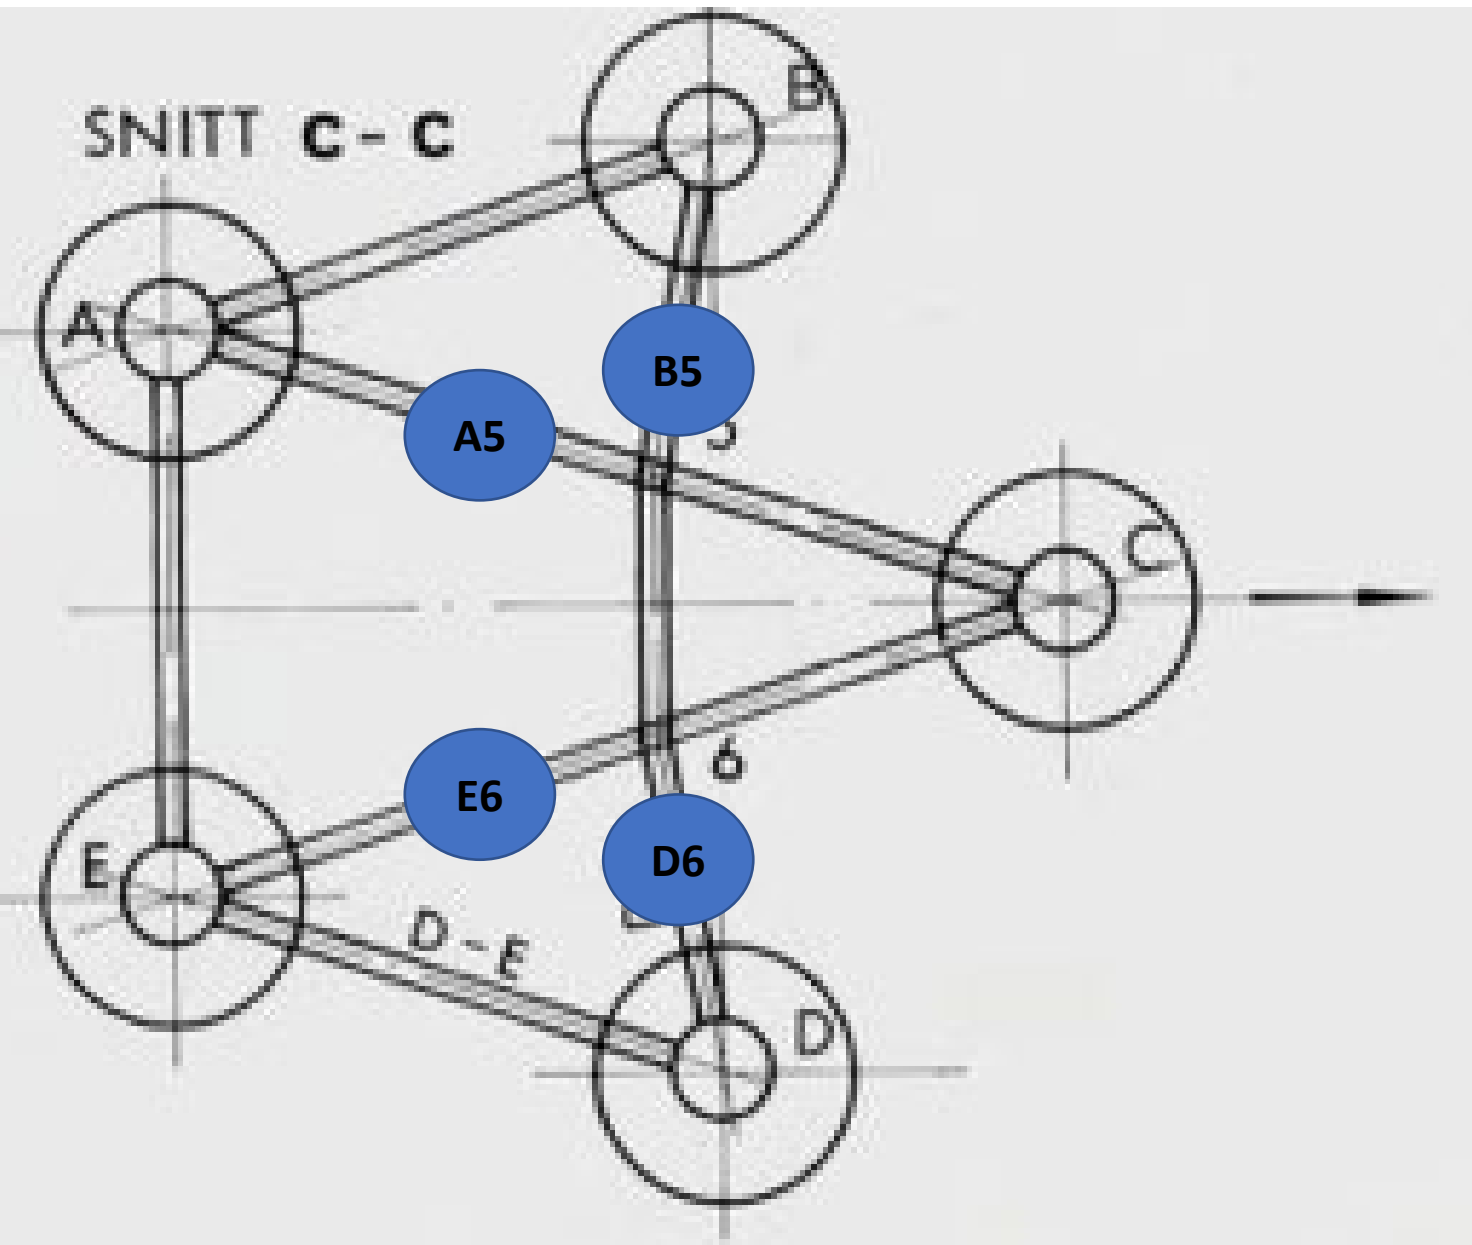
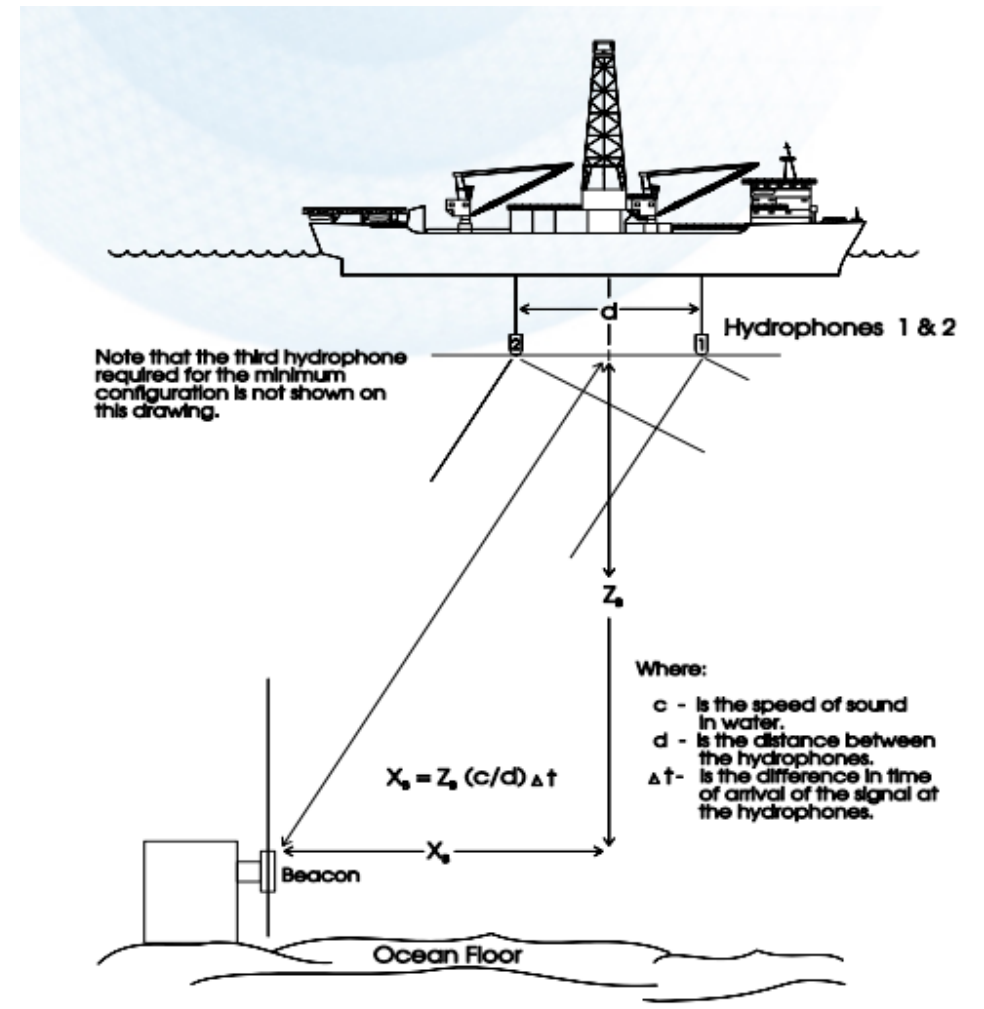
# En av modifikasjonene – installasjon av fire hydrofoner

Forskrift om skipsdesign og konstruksjon brukt som grunnlag. Hydrofoner ble dessverre betraktet som utrustning og ingen krav til styrkemessige vurderinger

- 
- Design av hydrofoner utført under ledelsen av en instrumentingeniør. Ingen dialog med ingeniørene som var involvert i konstruksjonsdesign.
- Sveisetype var kilsveis som ikke har full penetrasjon
- Sveisetype definert som 'Klasse 3' krevde bare visuell inspeksjon
- Ingen strukturelle beregninger ble utført
- Detaljer for installasjonen ble utviklet av verftet
- Klasseselskap Lloyds Register godkjente modifikasjon
- Klasseselskap DNV hadde ingen innvendinger mot modifikasjonen.

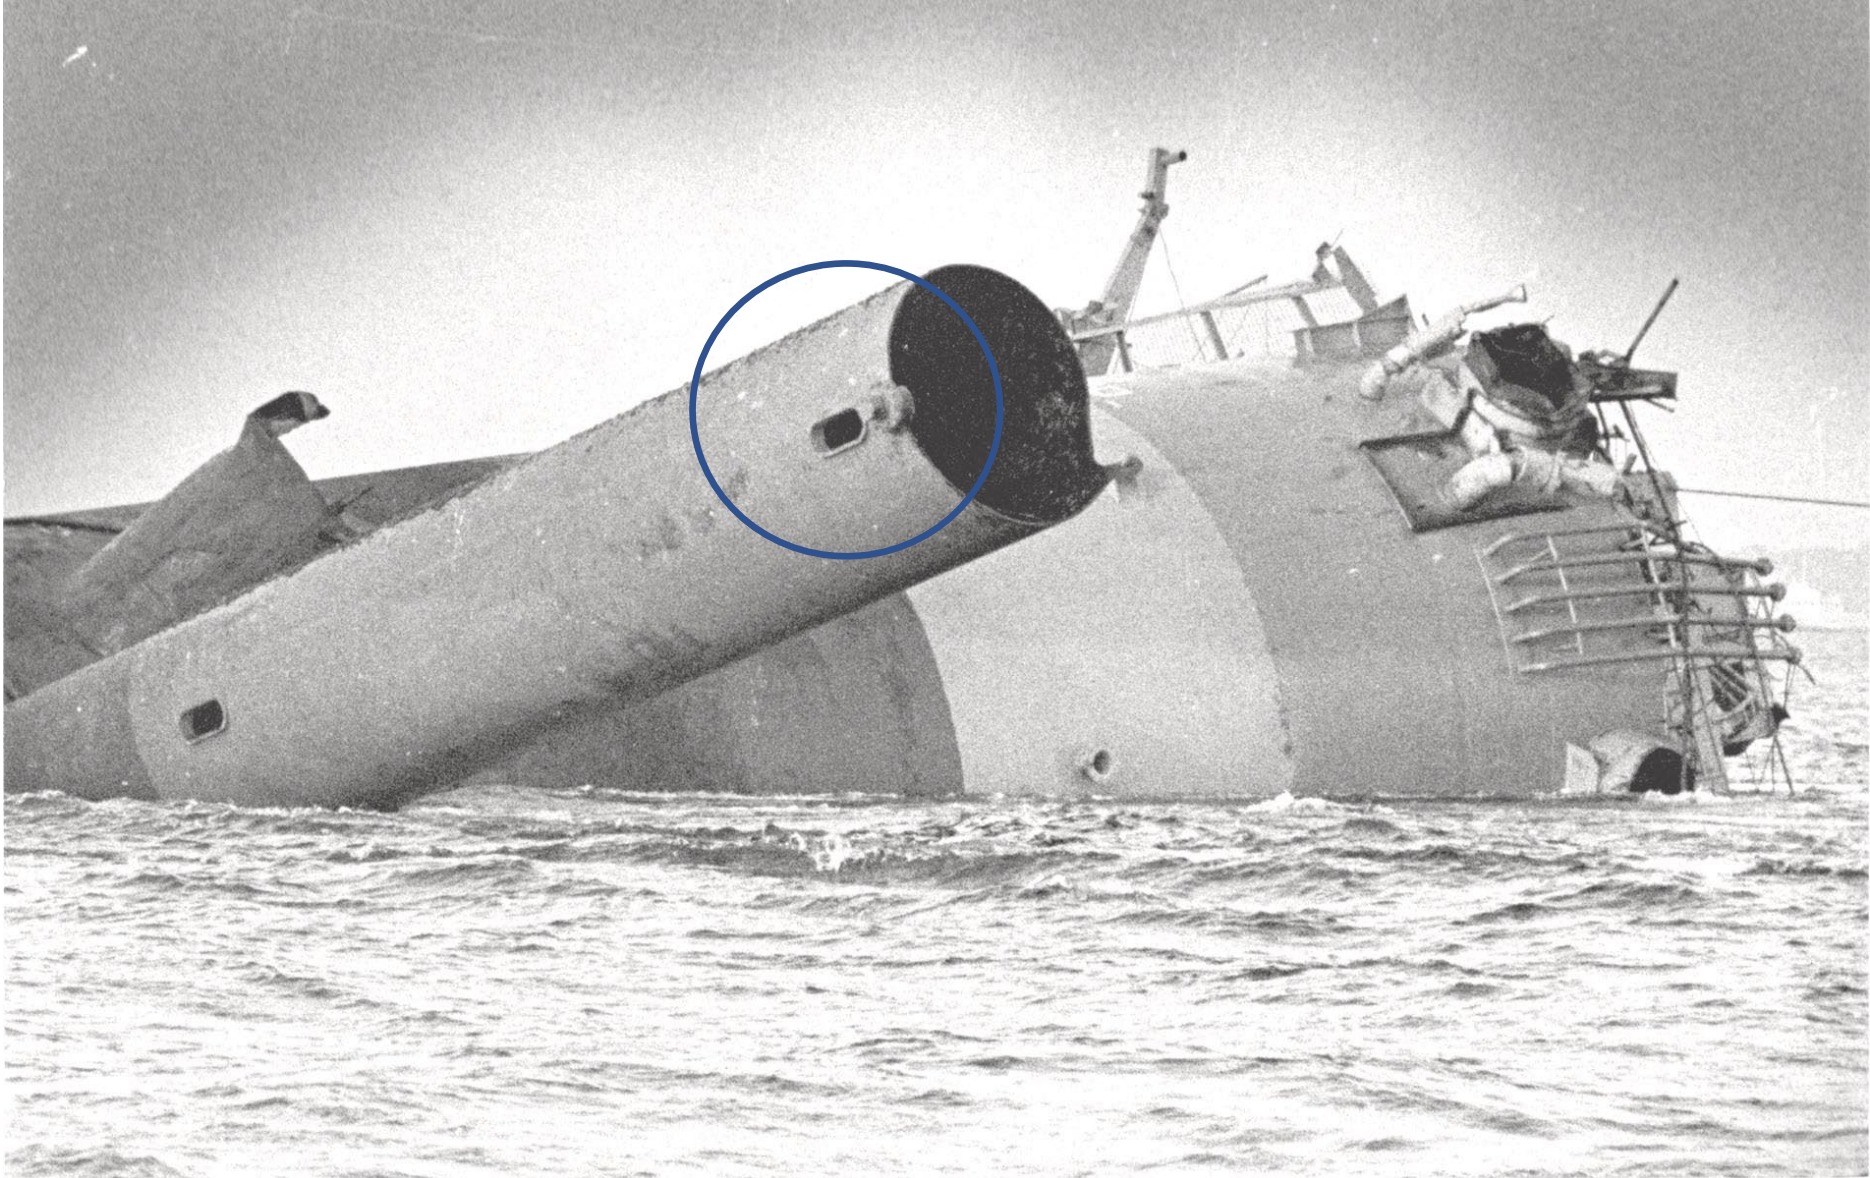
D-6 Fatigue crack and break

## Konstruksjonssvikten D-6 Sprekk og Tretthetsbrudd

Sveisen på D-6 var en feil design og utførelsen var svært mangelfull. Sveiskvaliteten ble ikke oppdaget ved inspeksjon.

- To sprekker oppsto i sveisen.
- Sprekkene i sveisen initierte sprekker i D-6 staget.
- Sprekkutvidelse i D-6 staget ved utmatting som førte til brudd.
- To uavhengige laboratorier analyserte sprekken på D-6 og bruddene i de andre stagene, SINTEF, Statoil
- Senere verifisert av Swerim
