Presentation «Kielland»
seminar 10.10.23

Did the horizontal brazing DE crack and part into two parts **prior** to brazing D6?

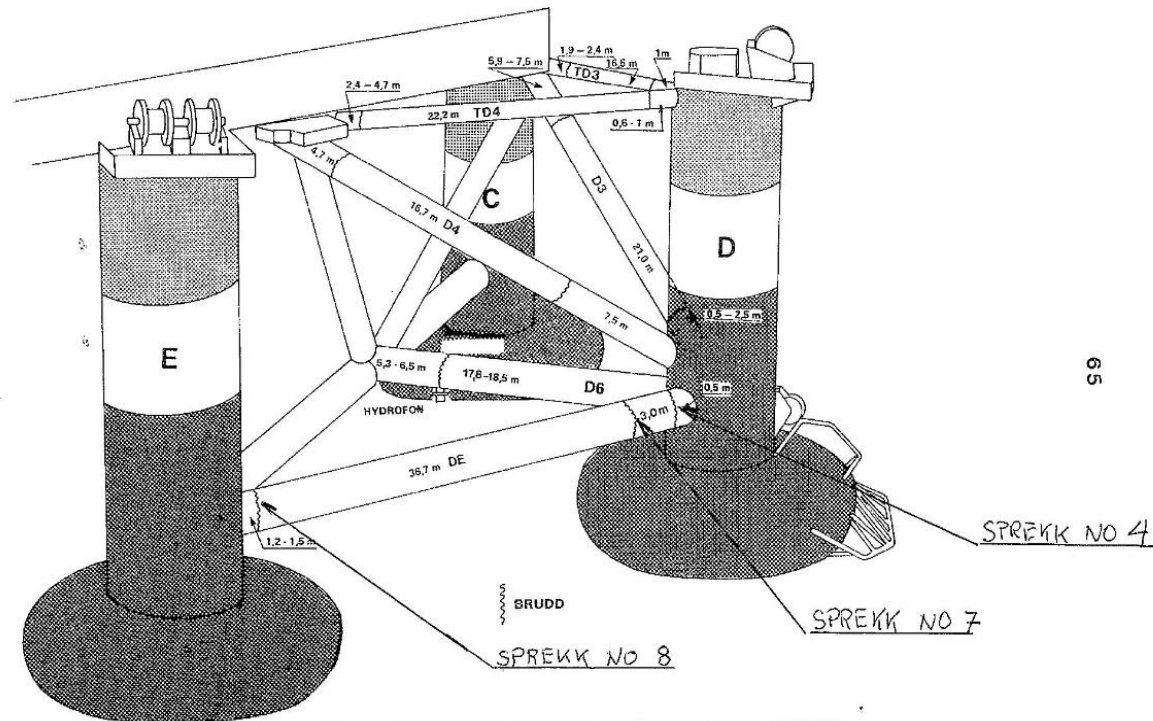
Part of the brazing structure

FIG. 2. 5. 5. BRUDDENES PLOSSERING PÅ STAGENE FRA LEGG "D"
OMTRENTLIG LENGDE PÅ STAGDELENE (METER)

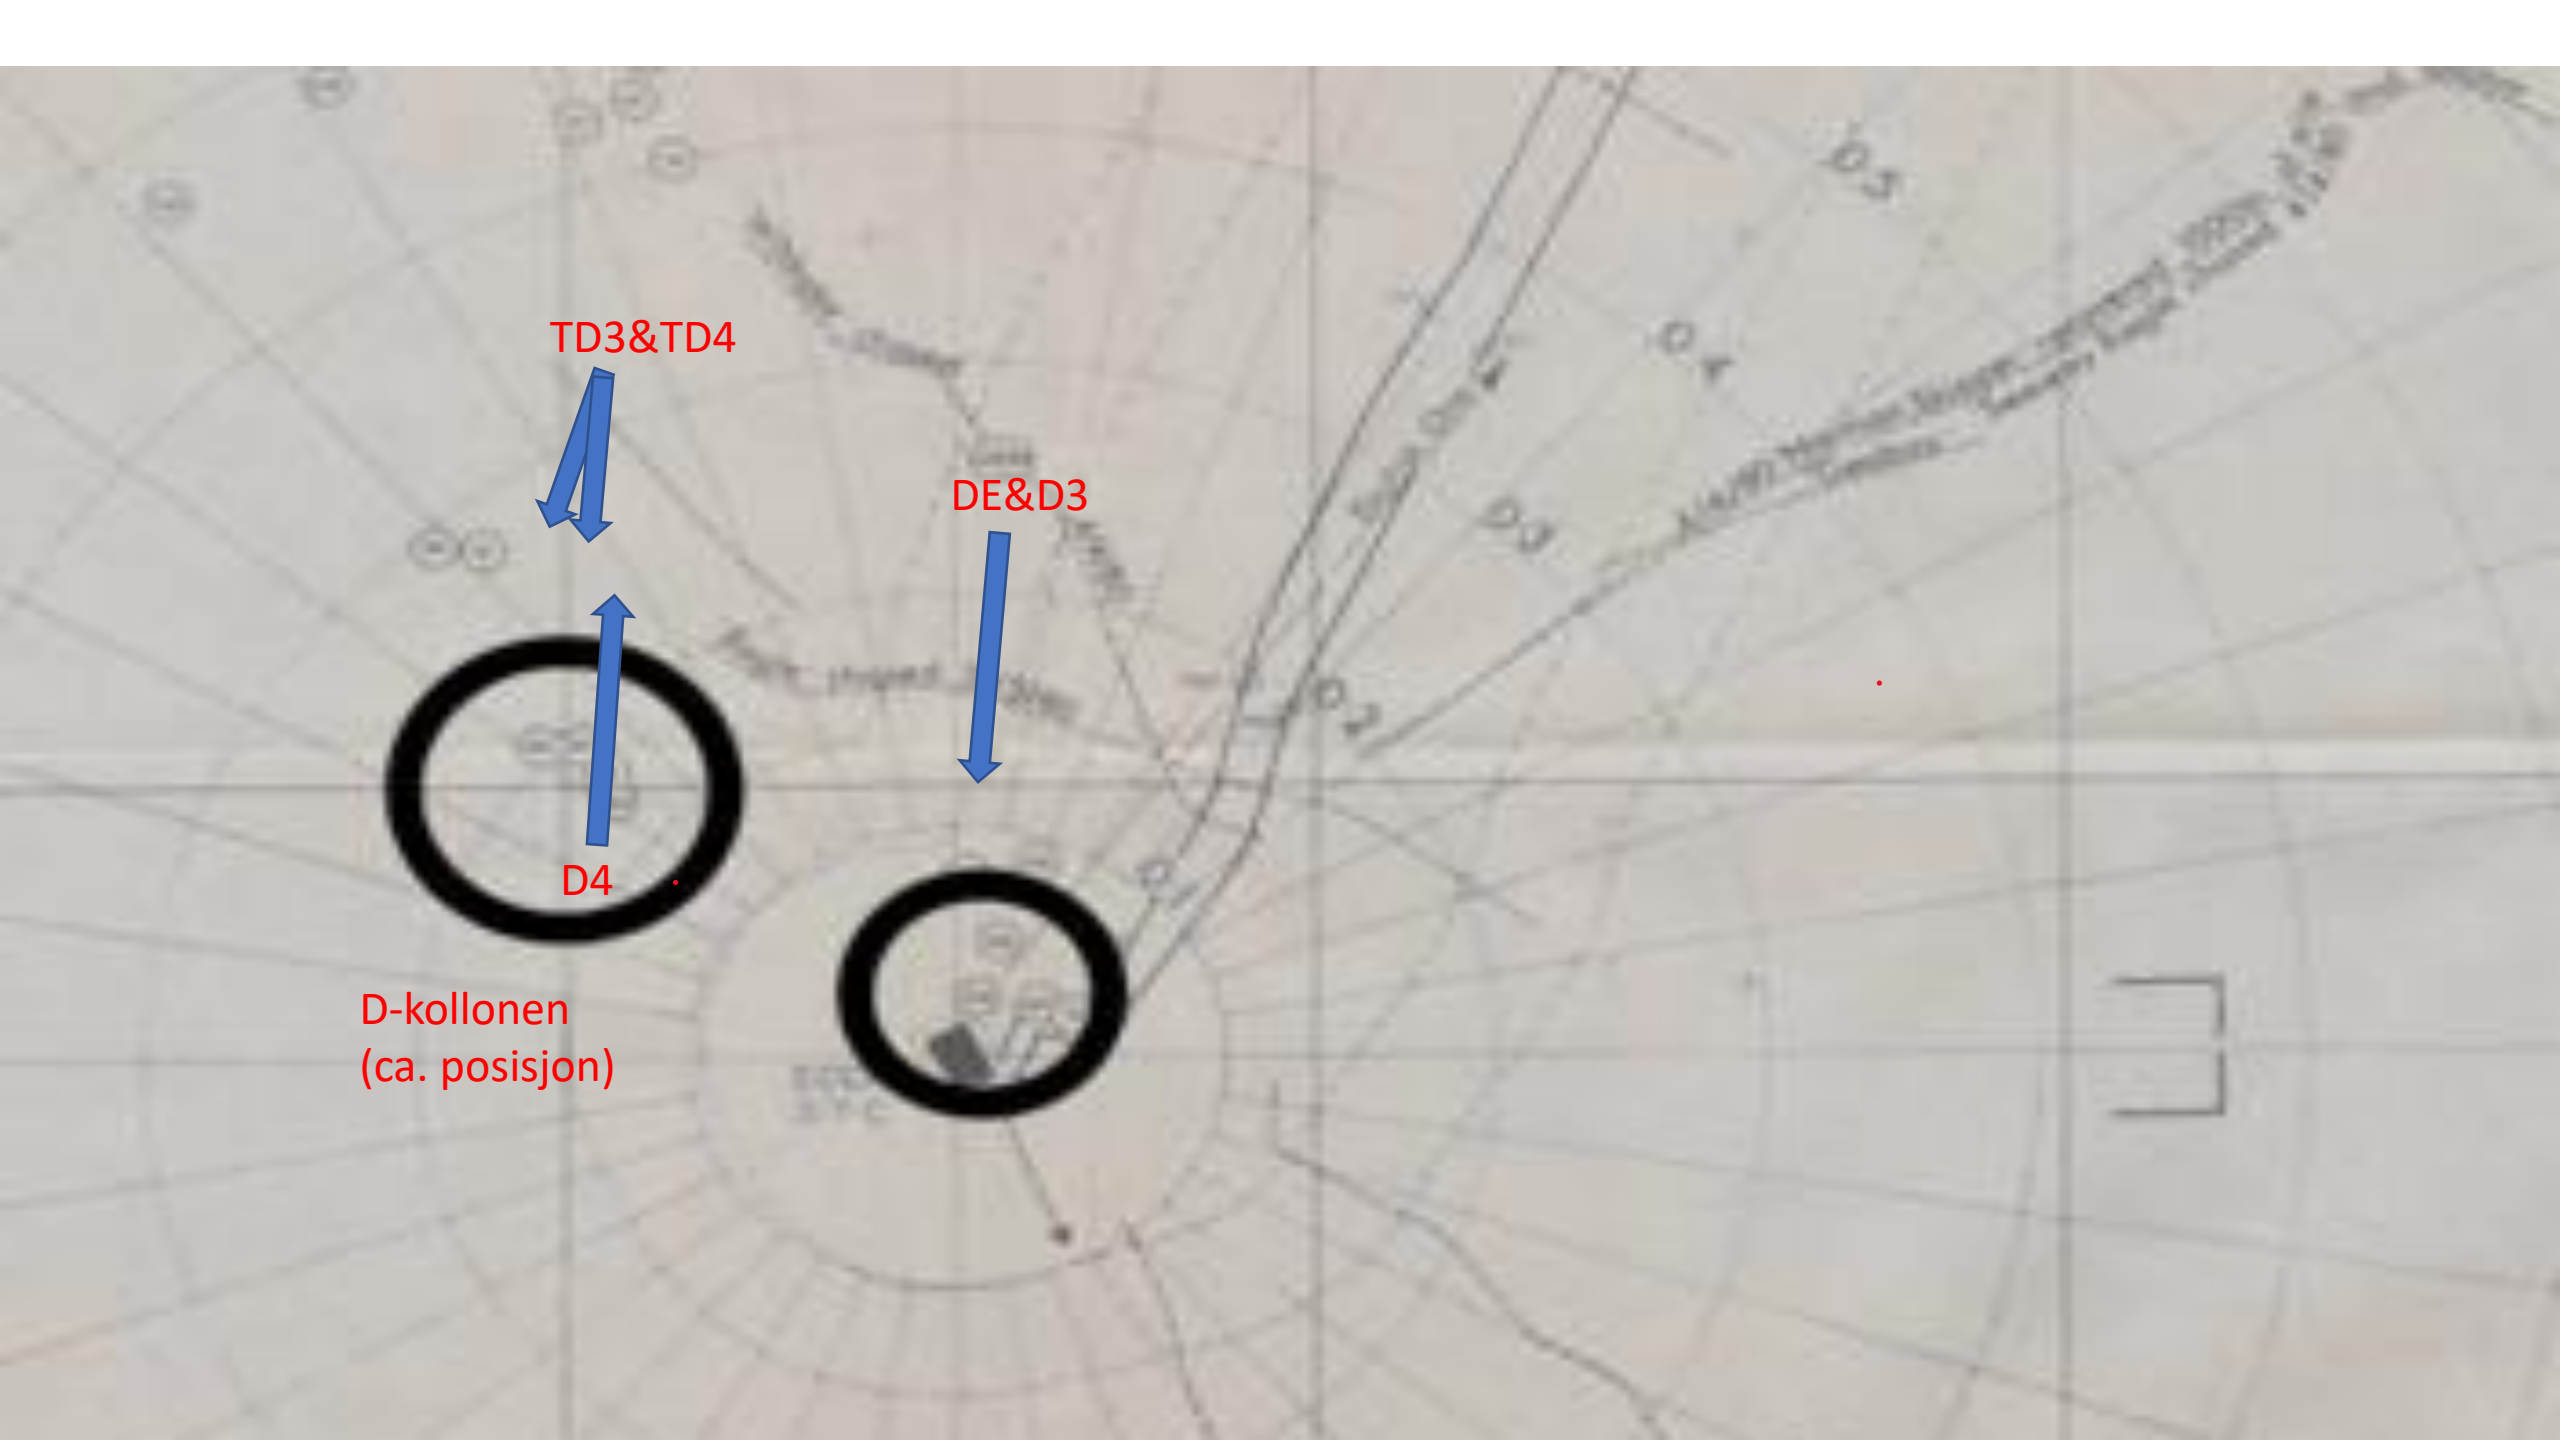
TD3&TD4

DE&D3

D4

D-kollonen
(ca. posisjon)

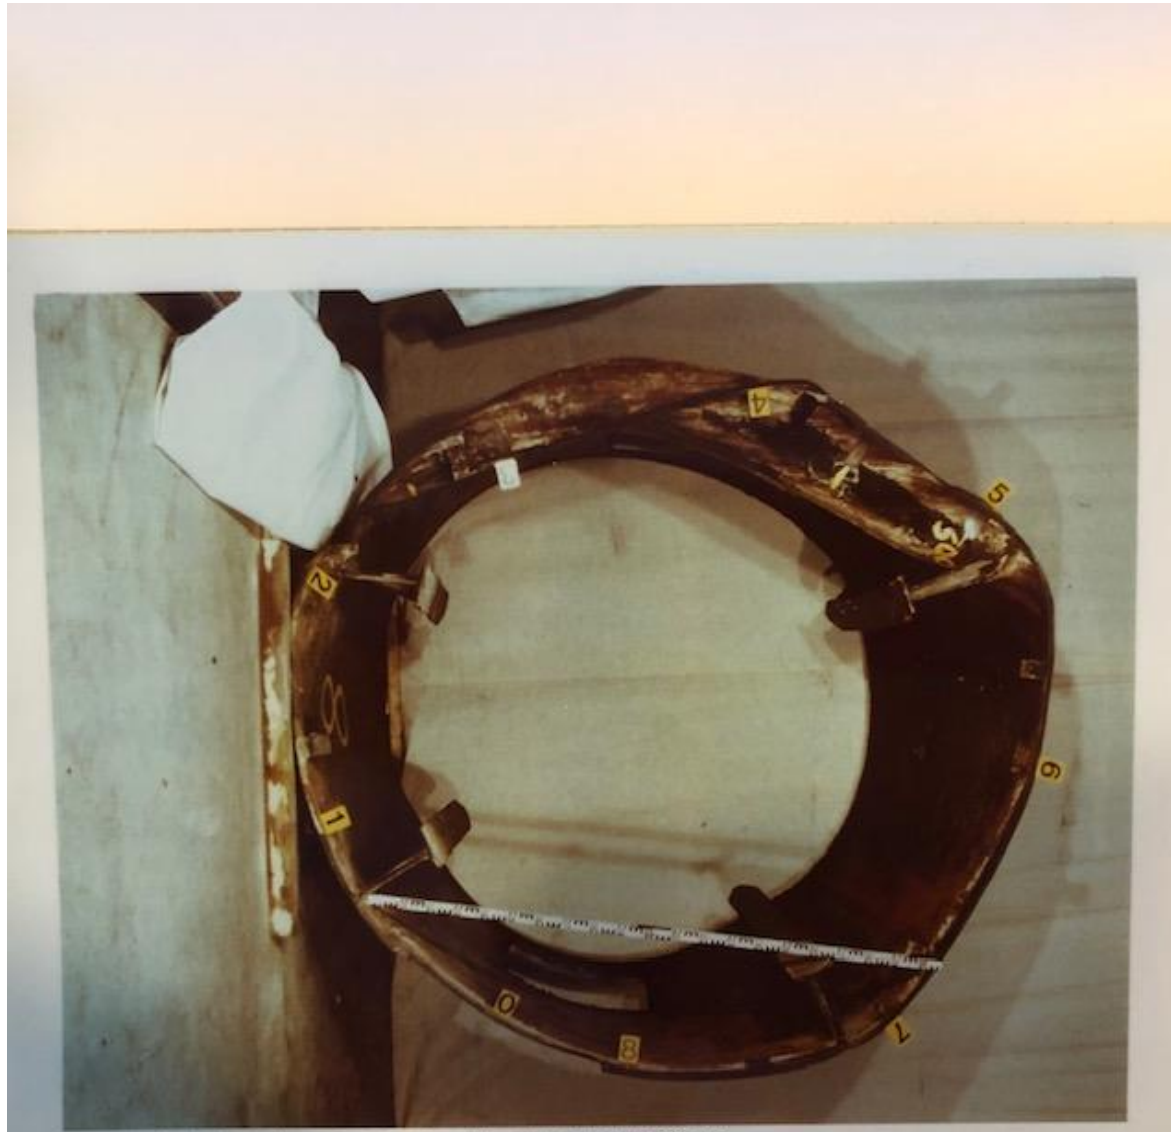
Part 8 in DE brazing (1)

- The fracture in part 8 was most probably a clean **tension fracture**. It may have started in position 510 or 720 in the welding seam between internal stiffeners and the bracing itself (Jim Rune will explain)
- The fracture in part 7 is caused by **high tension stresses**, but also some **shear stresses and torsion stresses** which also caused part 4 to crack.
- The crack in part 4, which only covered half the circumference, is only considered as a secondary crack..

Fig. 3.4.10 Del nr. 8, fra stag DE, sett mot bruddflaten

- A report from NSF1 indicates clearly that the fracture near the E column (part 8) has been exposed to «**large tension stresses.**»

- The photos of the fracture close to the E column (part 8) indicates clearly that the bracing **had been exposed to large tensile stresses** and **not** bending moments (creating shear stresses) which would have been very likely if the DE bracing had been undamaged when the D column parted from the remaining structure. (Jim Rune to illustrate)
- The crane driver Leif Reve reported to the OIM, prior to the accident, that the D column had a visible deviation from being vertical. No action was taken.

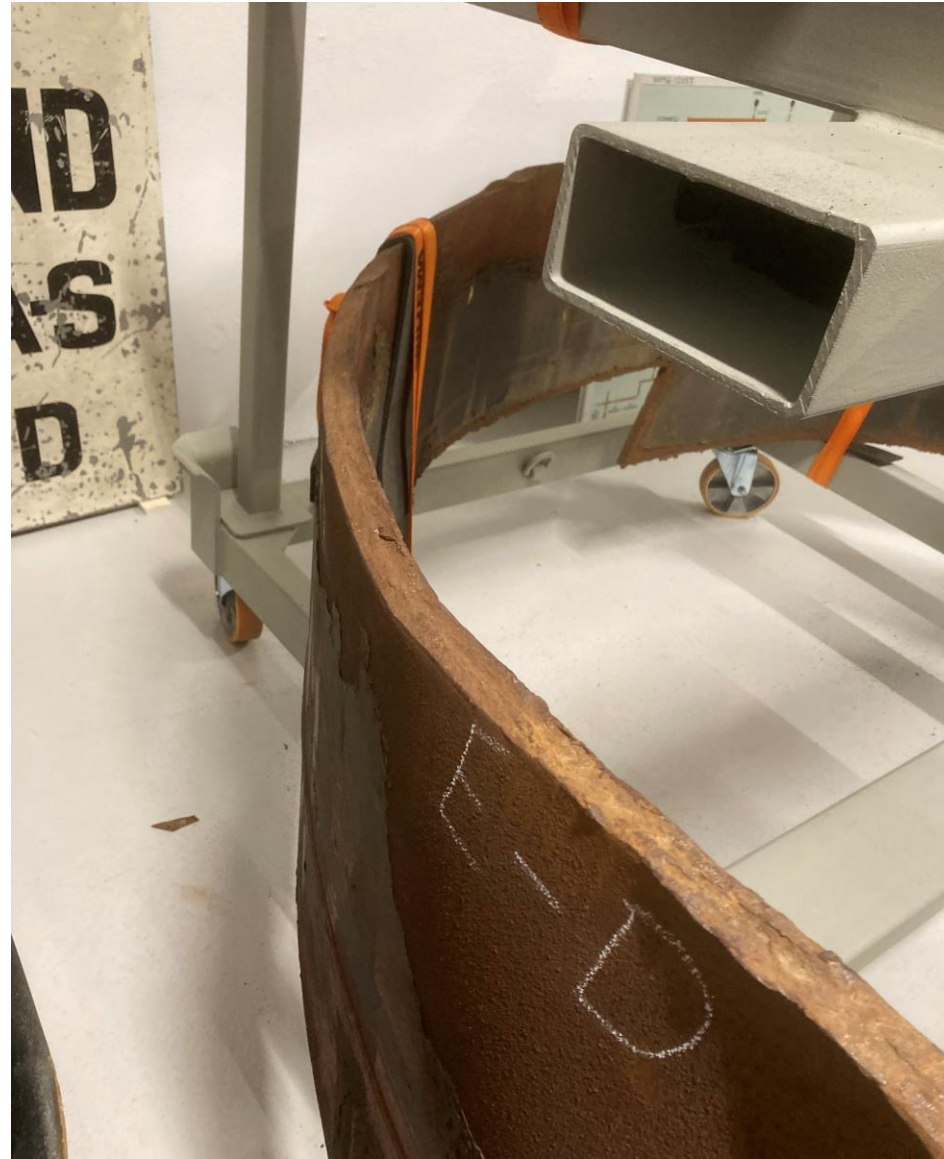
Det er avkappede rester av D-3-staget og en bit av D-E-staget som Oljemuseet oppbevarer. Det siste kunne Jim Rune Pettersson slå fast etter å ha målt diameteren på staget og sammenlignet med de ulike stagenes mål og bruddsteder. Dette er nå de eneste fysiske stagdelene som er igjen etter «Kielland», sammen med en stagdel som er utstilt på Oljemuseet i Stavanger.

Part 7 on the DE brazing – stored on Oil Museum.
