STAG D-4

ALEXANDER L. KIELLAND

OLE C. ØSTLUND

OPPDATERT UTGAVE
TRONDHEIM OKTOBER 2023

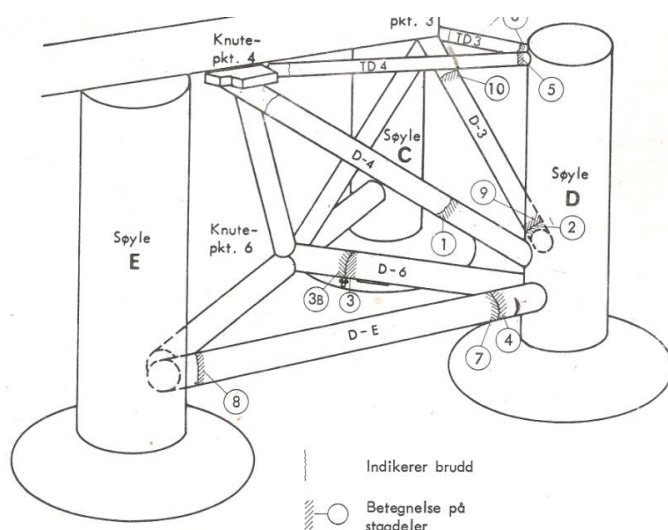
Fig. 7.1.1 Betegnelse på stagdeler som er undersøkt.

Skissen med skraverte områder viser hvilke brudd som ble sendt til metallurgisk undersøkelse ved SINTEF i Trondheim.

Som fremgår ble der tatt prøver av alle bruddene som var på D-leggen nedenfra regnet D-E, D-6, D-4, D-3, TD3 og TD4.

Videre ble det sendt prøver fra andre enden av stagdel D-E, og stagdel D-3, men IKKE andre enden av stagdel D-4 med eksplosjonsbruddet. Dette ble bevisst holdt utenfor.

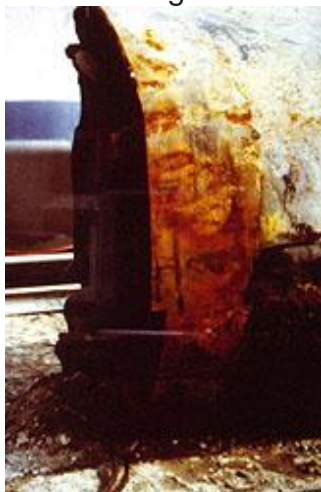
Stag D-E får utrivningsbrudd i begge ender, den ene enden blir hengende fast på D-leggen en kort stund før den rives av.

Bilde av stagdel D-E brudd mot E-leggen: <http://www.multinet.no/~falk/de1.jpg>

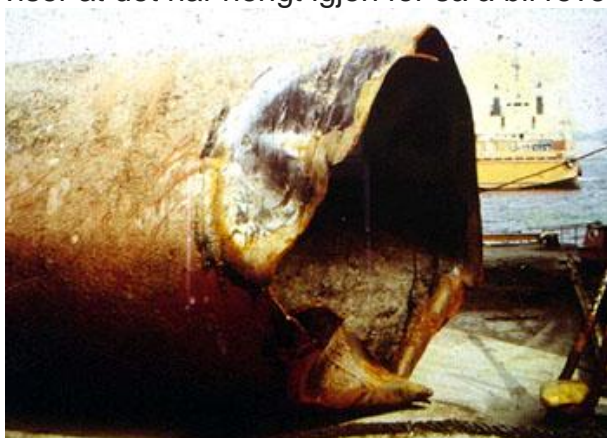
bilde av stagdel D-E brudd mot D-leggen <http://www.multinet.no/~falk/de2.jpg> leppa viser at det har hengt igjen for så å bli revet løs.

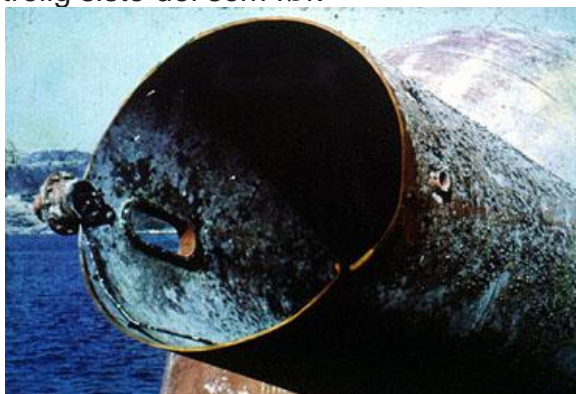
Fortsetter i nedre horisontalplan med stag D-6 med tretthetsbruddet <http://www.multinet.no/~falk/d6.jpg> den lille tunga til høyre i bildet var trolig siste del som røk

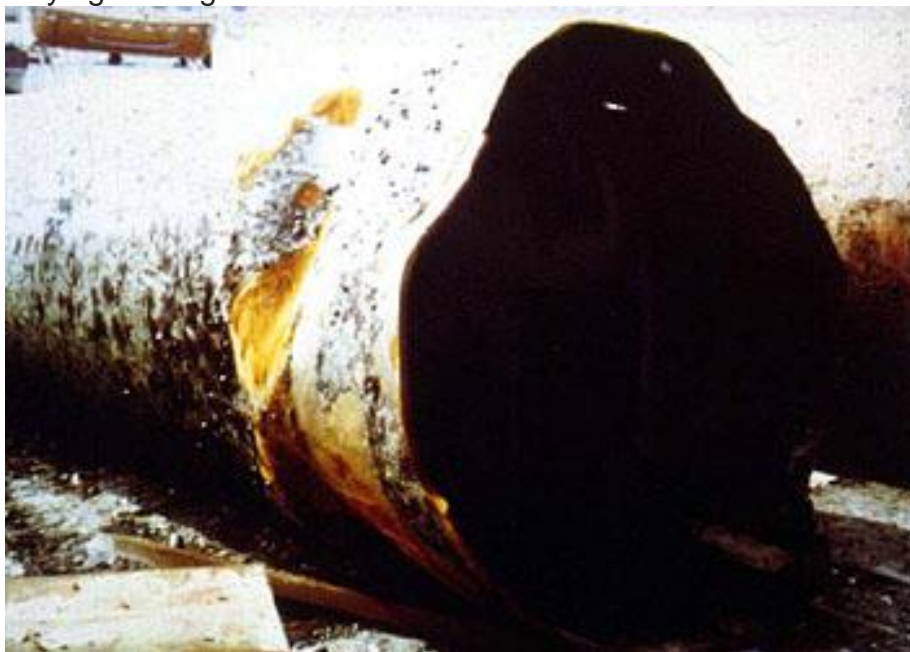
Først nederste brudd stag D-3, bilde <http://www.multinet.no/~falk/d3-2.jpg> viser et entydig utrivings - strekk brudd.

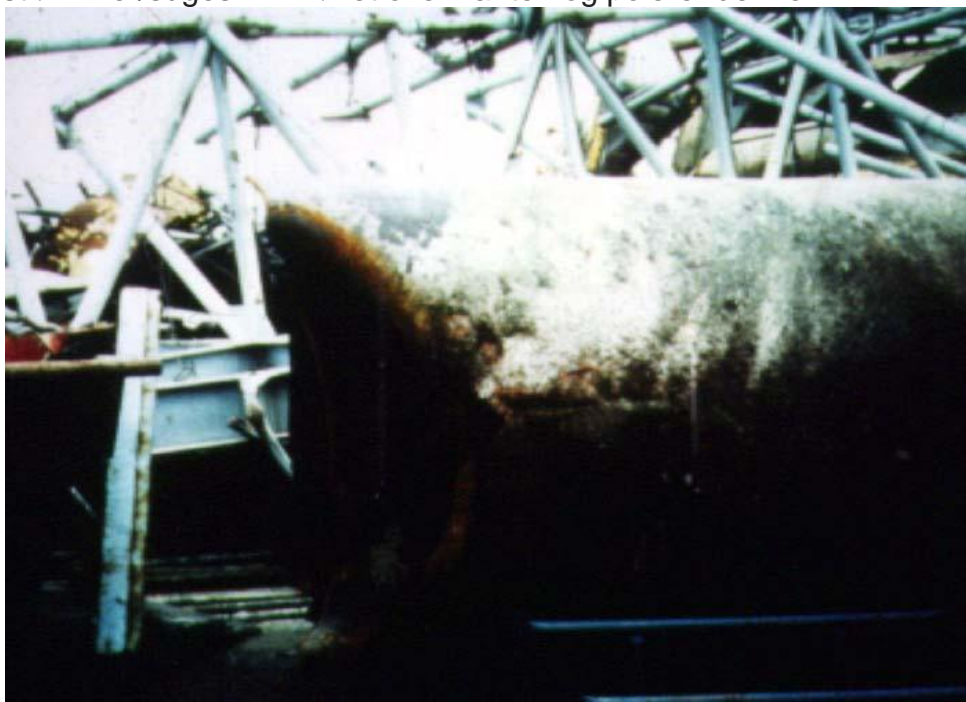
Bilde <http://www.multinet.no/~falk/d4-2.jpg> Dette bruddet avviker imidlertid klart fra utrivingsbruddet stag D-3. Bruddflaten som skimtes er polert, bøyd innover, og i bakkant på bildet skimtes at denne er sugd innover - dette er et implosjonsbrudd som følge av undertrykk i et lukket rør, som om du setter fingeren for enden av et sugerør og trekker inn, klapper sugerøret sammen. Avrundingen i kanten skyldes vannet som strømmer/suges inn i røret over kanten og polerer denne.

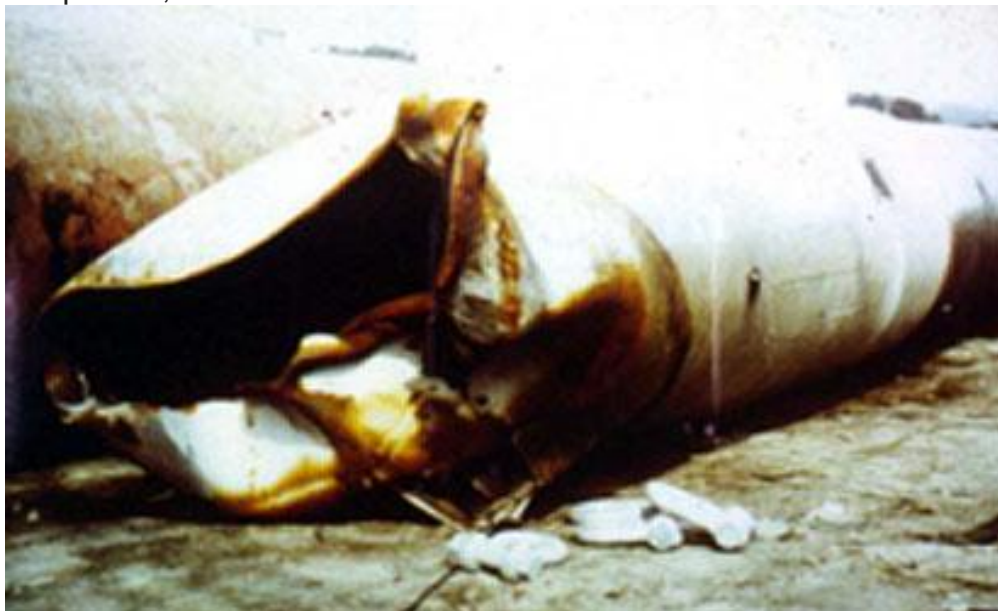
Derneft går vi over til brudd i øvre del av stag D-3. Staget har blitt hengende igjen på platformen og når denne kantrer går ned i havbunnen for så å knekke med følge at kompresjonsbrudd, sammenklemt, på oppsiden og strekkbrudd på undersiden, se bilde <http://www.multinet.no/~falk/D3-1.jpg> staget ligger opp ned på bildet i forhold til på riggen. Øvre del på bildet er strukket - strekkbrudd, nedre del på bildet er komprimert, sammenklemt.

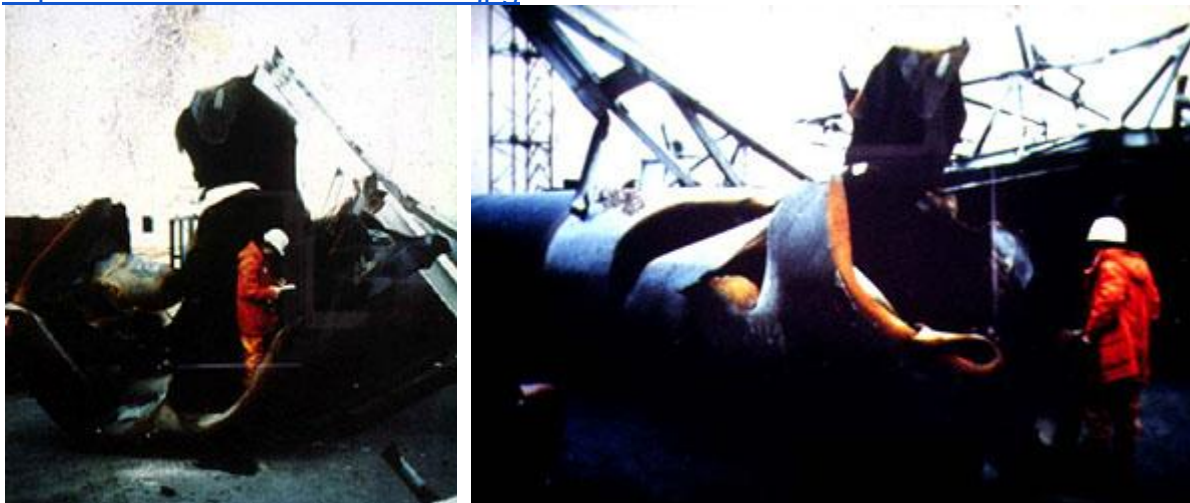
Øvre brudd D-4 <http://www.multinet.no/~falk/d4-11.jpg>

Disse bildene viser en bruddflate som er voldsomt opprevet, sprengt utover og flenger som er krøllet innover med avsløpt maling etter implosjon og innstrømming av luft for å utligne undertrykket som følger etter eksplosjonsfasen, hvor eksplosjonen trekker luften med seg ut av staget og undertrykk brer seg nedover og danner nedre implosjonsbrudd.

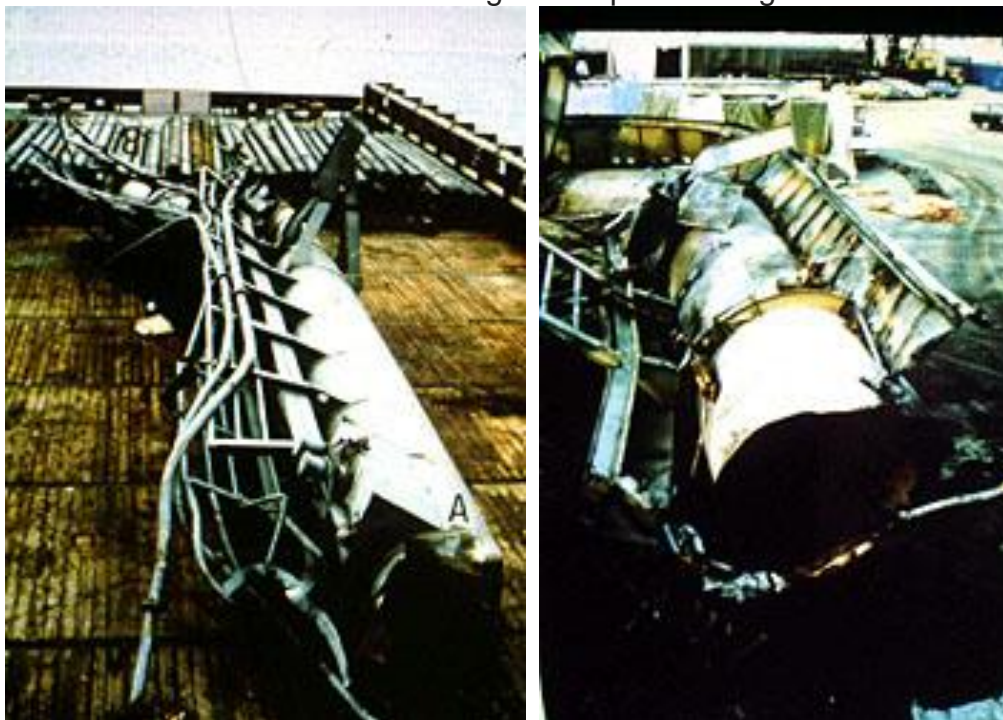
De to gjenstående stagene i dekkplan har begge gangveier. Disse bøyes omtrent på midten når pontongen på D-leggen presse ut og opp, dekket kommer ned når plattformen kantrer. TD3 og TD4 blir hengende i dekk og D-legg før de slites av i bølgene, se bilder

Her har vi mer uryddig bruddflater ettersom dette ikke er utrivnings - Strekk brudd, men mekanisk rivningsbrudd etter noen tid i sjøen. Men ingen av bruddflatene har de karakteristisk avrundede innkrøllinger som på D-4 staget.

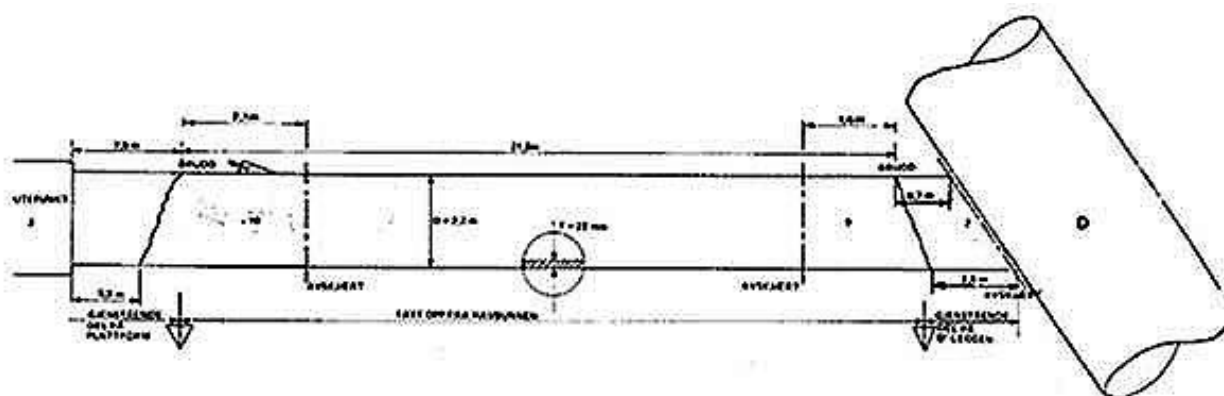
Sammenstilling av stag D-E har en bruddansvisning mot E-leggen og 2 mot D-leggen, bruddene passer sammen, alt materiale er til stede som forventet ved utrivningsbrudd.

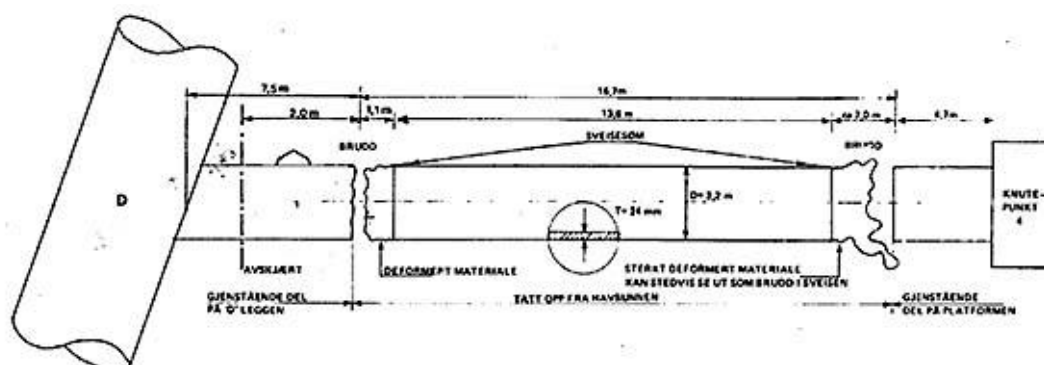
Sammenstillingskisse av brudd i D-3 staget viser samme forløp. Her er bruddansvisning oppunder knutepunkt 3 i dekket og nær D-søylen, alt materiale er tilstede - bruddet ned mot D-søylen er entydig et utrivningsbrudd.

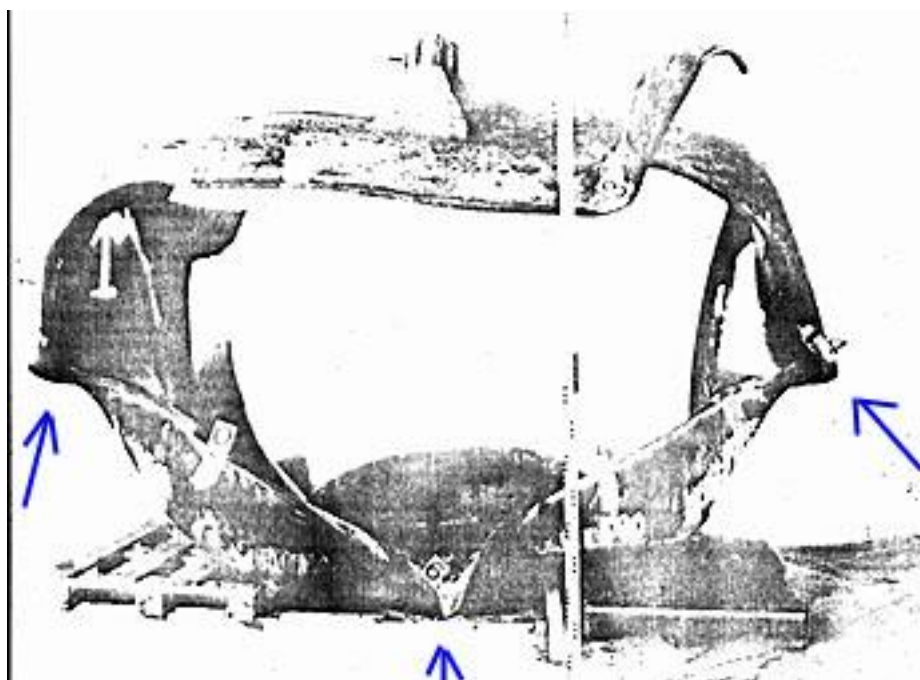
Bilde av nedre bruddflate på stag D-4 er inntatt i granskningskommissjonens NOU 81:11 side 316, ref <http://www.multinet.no/~falk/Falk6.1.1.htm>

Denne bruddflaten passer ikke sammen med nedre implosjonsbrudd på mellombiten stag D-4 som plukket opp fra bunnen på Ekofiskfeltet, se ovenfor. De skarpe knekkpunktene kan ikke ha blitt påført av krefter fra havvannet. Sprekken innvendig bak nederste leppe tyder også på krefter som presser utover. Er denne bruddflaten manipulert med mekanisk utstyr, og når er i tilfelle det utført? Stolt Nilsen som fikk ansvar for 2ndre snuforsøk, hadde etter av D-leggen var slept til land for inspeksjon, dykkeroppdraget med å skjære av D-4 stussen og D-E stussen som pekte ned i vannet fra D-søylen, og bringe disse inn til Statoils materialtekniske laboratorium på Forus. Operasjonen ble utført av dykkere nattestid i mørket.

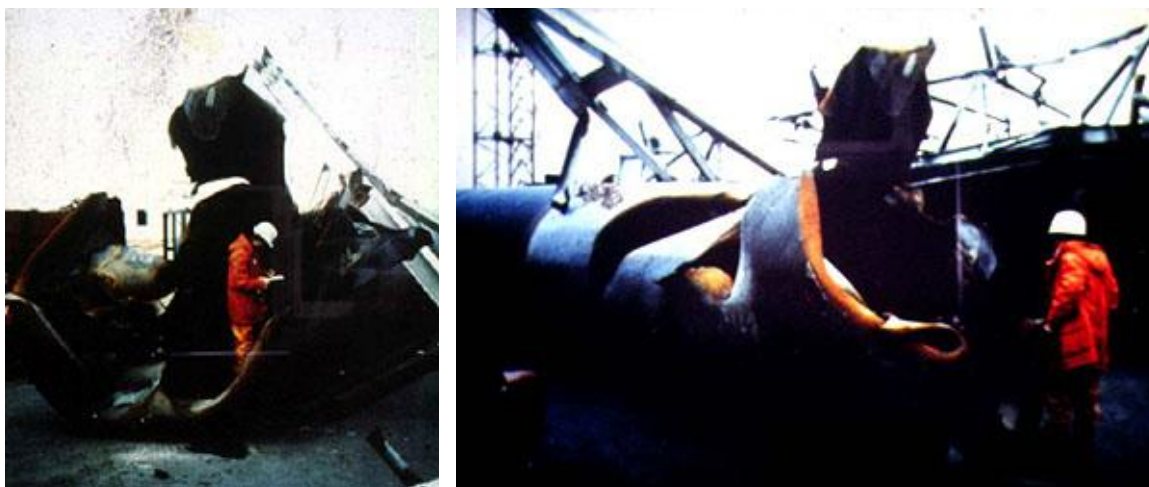
Bildene viser et oppflærret bruddforløp hvor biter er blåst bort som følge av kraftig overtrykk som trekker med seg luften ut av staget som er lukket i enden, og der brer seg

undertrykk ned gjennom staget som imploderer under vann. Etter eksplosjonsfasen utlignes undertrykket ved at luft strømmer tilbake inn i staget gjennom øvre bruddsted. Friksjonen fra den tilbakestrømmende luften sliper av malingen rundt bruddkantene og varmer disse opp - friksjonsvarme - og flatene krummes innover, hvoretter rust senere dannes på de av luftstrømmen avslipete deler.

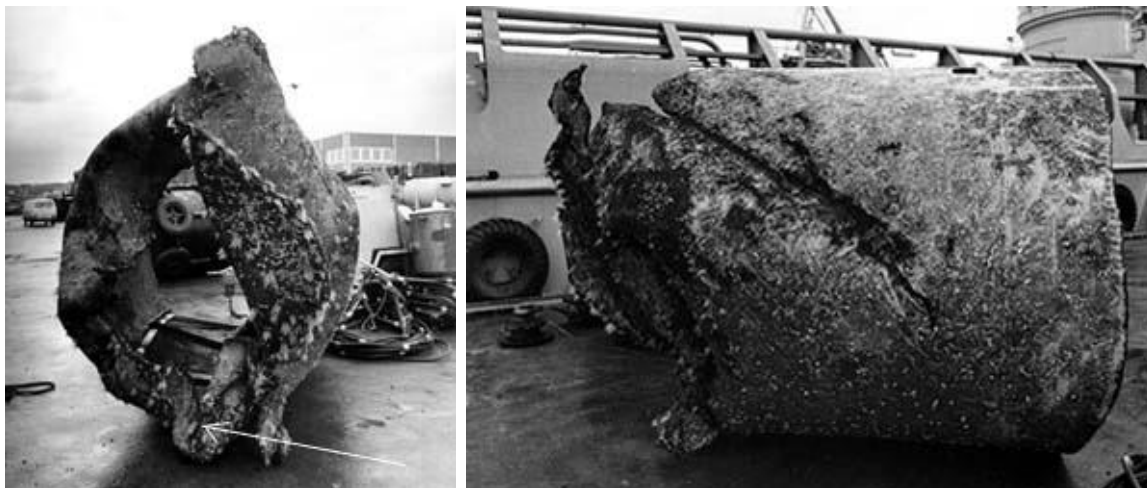
Bilder av den avskårne D-4 stussen liggende på kaia i Randaberg. Denne bruddflaten skulle om skyldes STREKKBUDD ha passet sammen med bruddflaten avbildet på fargebildene av Stag D-4 i Statoil rapporten til kommisjonen. Bildet til venstre viser hvordan implosjonen som følger eksplosjonen har sugd bruddflaten innover. Legg også merke til plattform risten som ligger inne i stussen. Denne er skåret løs fra å ha stått på tvers i staget for inspeksjon av sveisesømmene innvendig i knutepunkt 4 med tilkomst gjennom mannhull inn til dekk.

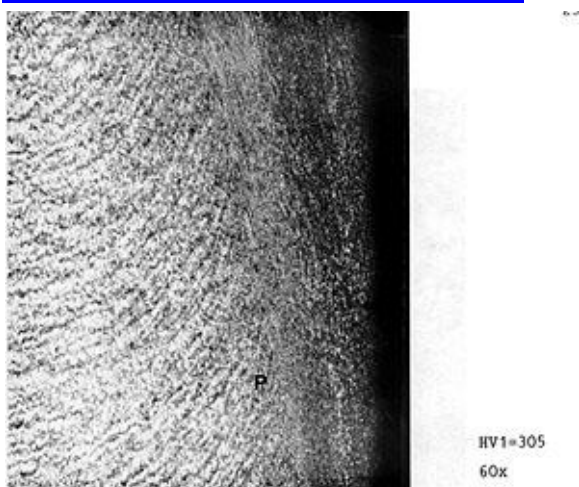
Eksplosjonsforløpet er dokumentert ved undersøkelse av Spiralen. I elektronmikroskopet sees at valseretningen i stålet mot ytterkanten dreies 90 grader, ref <http://www.multinet.no/~falk/s10a.JPG>

Dette skyldes luften som strømmer tilbake inn i staget (for å utligne undertrykket etter eksplosjonsfasen) rundt bruddkanten, sliter av epoksyen og friksjonsvarmen som bearbeider bruddkanten og avrunder denne innover. Valsesporene i stålet endrer retning. Men fortsatt er der usikkerhet ved om eksplosjonen skyldes "tilfeldig antent" gassansamling, eller ikke?

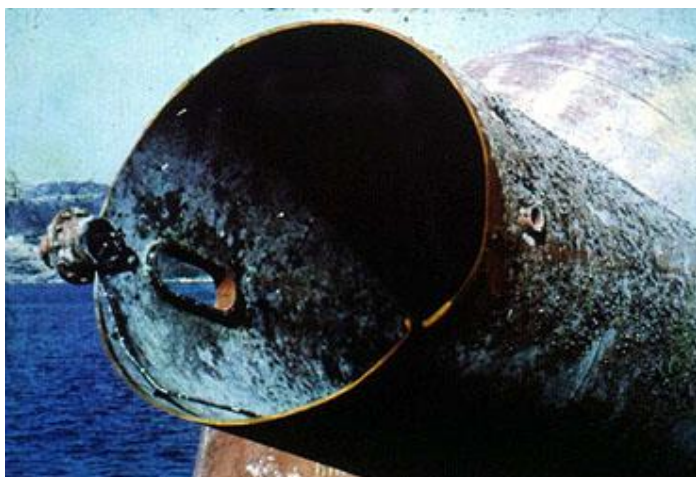
Sintef påpeker i sin metallurgiske analyse av hva som førte tretthetssprekken i stag D-6 til å gå i brudd, at det skyldtes 3 overbelastninger som avbildet som raster i stålet sett i elektronmikroskop. Rast kan populært sammenlignes med åringer avtegnet i en trestubbe.

Hva skyldes de 3 siste store rastene som indikerer 2 belastninger over flytspenning i restmaterialet og til slutt rast 3 med BRUDD?

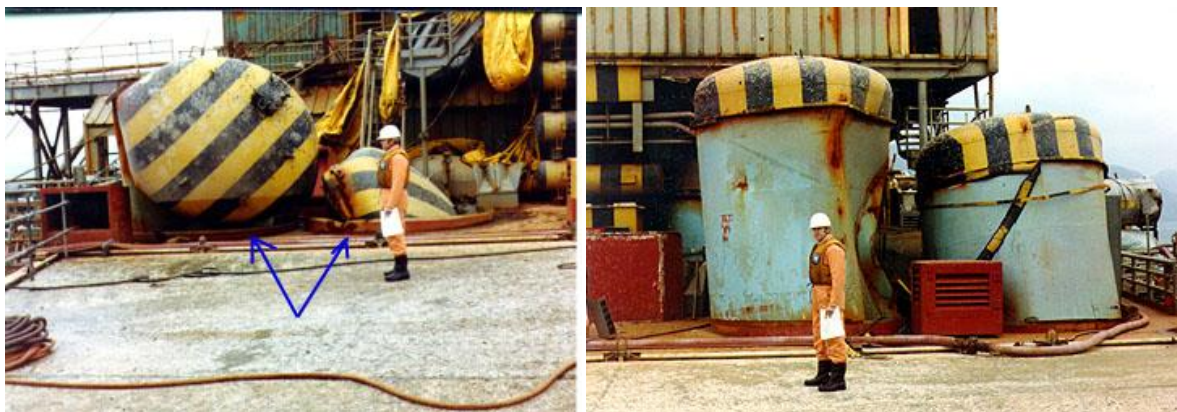
Under inspeksjonen ble der sannsynliggjort at mudsiloeene på styrbord side hadde vært fulle, men ikke på babord. Plattformen var under forberedelse for boring på Britisk sektor og mye boreutstyr ble tatt om bord mens boligmodulene fortsatt sto om bord. Mye av dette utstyret ble lagret på babord side som motvekt til de fylte mudtankene på styrbord side. Utstyret var imidlertid ikke sikret og når plattformen krenget kom dette rekende over til styrbord. Sitat fra politiets rapport 12.12.1980; *"På dekk hat vitne fortalt at der fantes mye løse gjenstander som kom i bevegelse da plattformen fikk slagside. Det var store containere, sveiseapparater og my annet."* sitat slutt. Også drillpipes var tatt om bord, og den tunge boreblokka var heist opp i toppen av boreriggen som når plattformen krenget og alt løst utstyr til babord forflyttet seg til styrbord, eller forsvant over bord, var med på å øke krenningsmomentet slik at dekket kom under vann med vannfylling til følge.

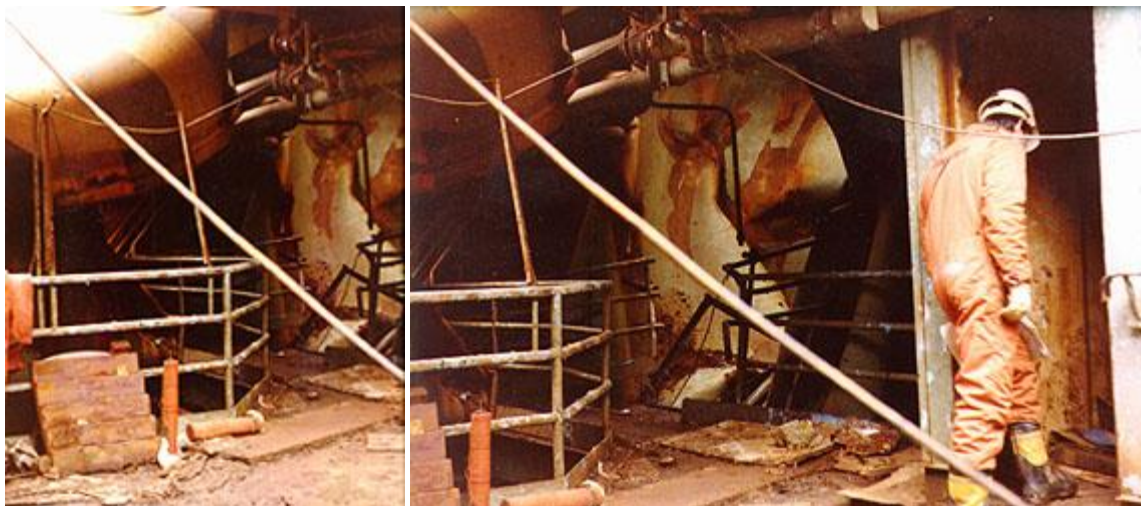
Babord mudsiloeer sammenklemt av vanntrykk etter kantring, mens styrbord siloeer er nesten intakte.

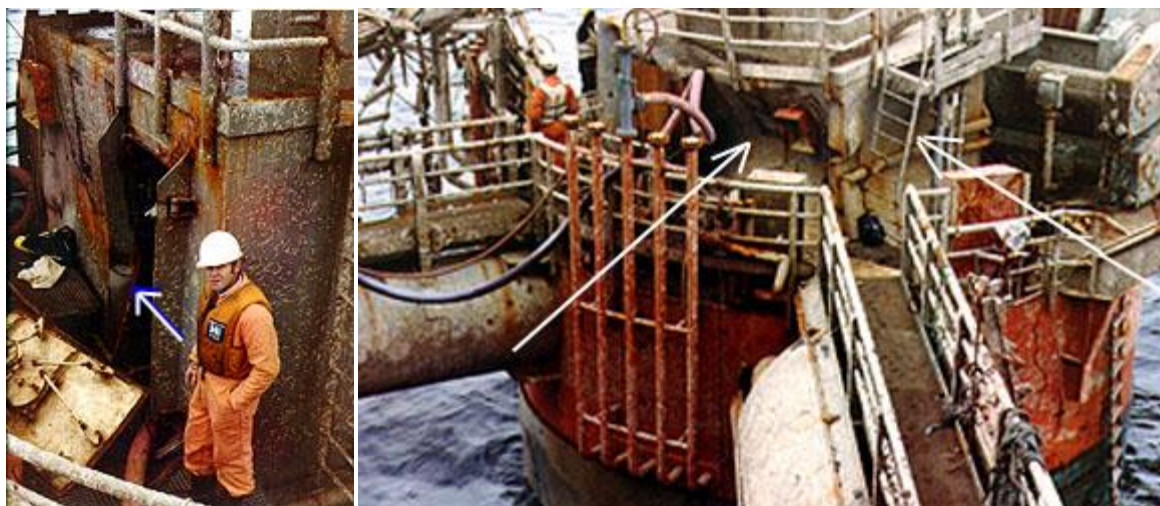
Babord siloer trykt sammen på mellomdekket.

Vannfylling av E-leggen fant sted gjennom døra som var forhindret fra å slå igjen ved at noe sto mellom dør og dørkarm, se deformasjon av karm. Veggen på nedgangskappen på E-søylen til høyre på bildet er ikke inntrykt som nedgangskappene på t.ex B-søylen som er sammenklemt grunnet ytre vanntrykk etter kantring.
