En studie av Alexander L. Kielland-  
ulykken  
Graeme Dick  
10. Oktober 2023

# Min forståelse av årsakene til Kielland-ulykken

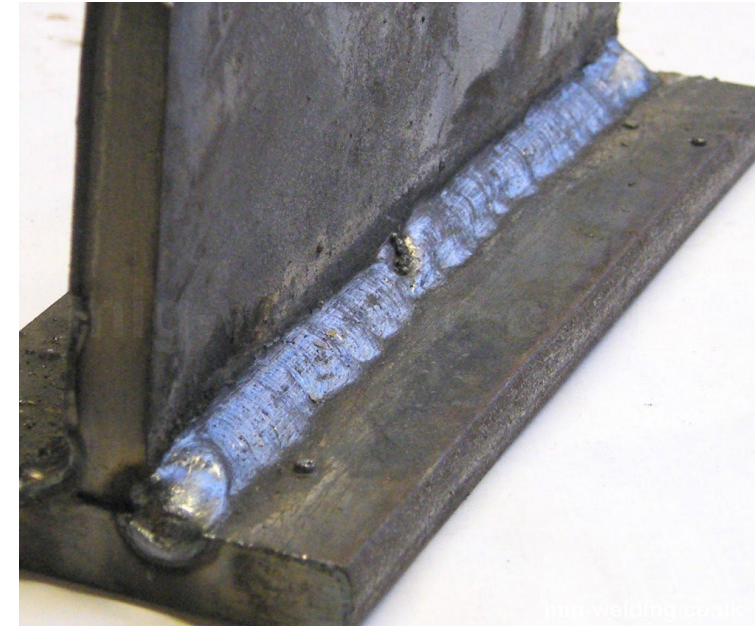
Forskrift om skipsdesign og konstruksjon brukt som grunnlag. Hydrofoner ble dessverre betraktet som utrustning og ingen krav til styrkemessige vurderinger

- 
- Design av hydrofoner utført under ledelsen av en instrumentingeniør. Ingen dialog med ingeniørene som var involvert i konstruksjonsdesign.
- Sveisetype var kilsveis som ikke har full penetrasjon
- Sveisetype definert som 'Klasse 3' krevde bare visuell inspeksjon
- Ingen strukturelle beregninger ble utført
- Detaljer for installasjonen ble utviklet av verftet
- Klasseselskap Lloyds Register godkjente modifikasjon
- Klasseselskap DNV hadde ingen innvendinger mot modifikasjonen.

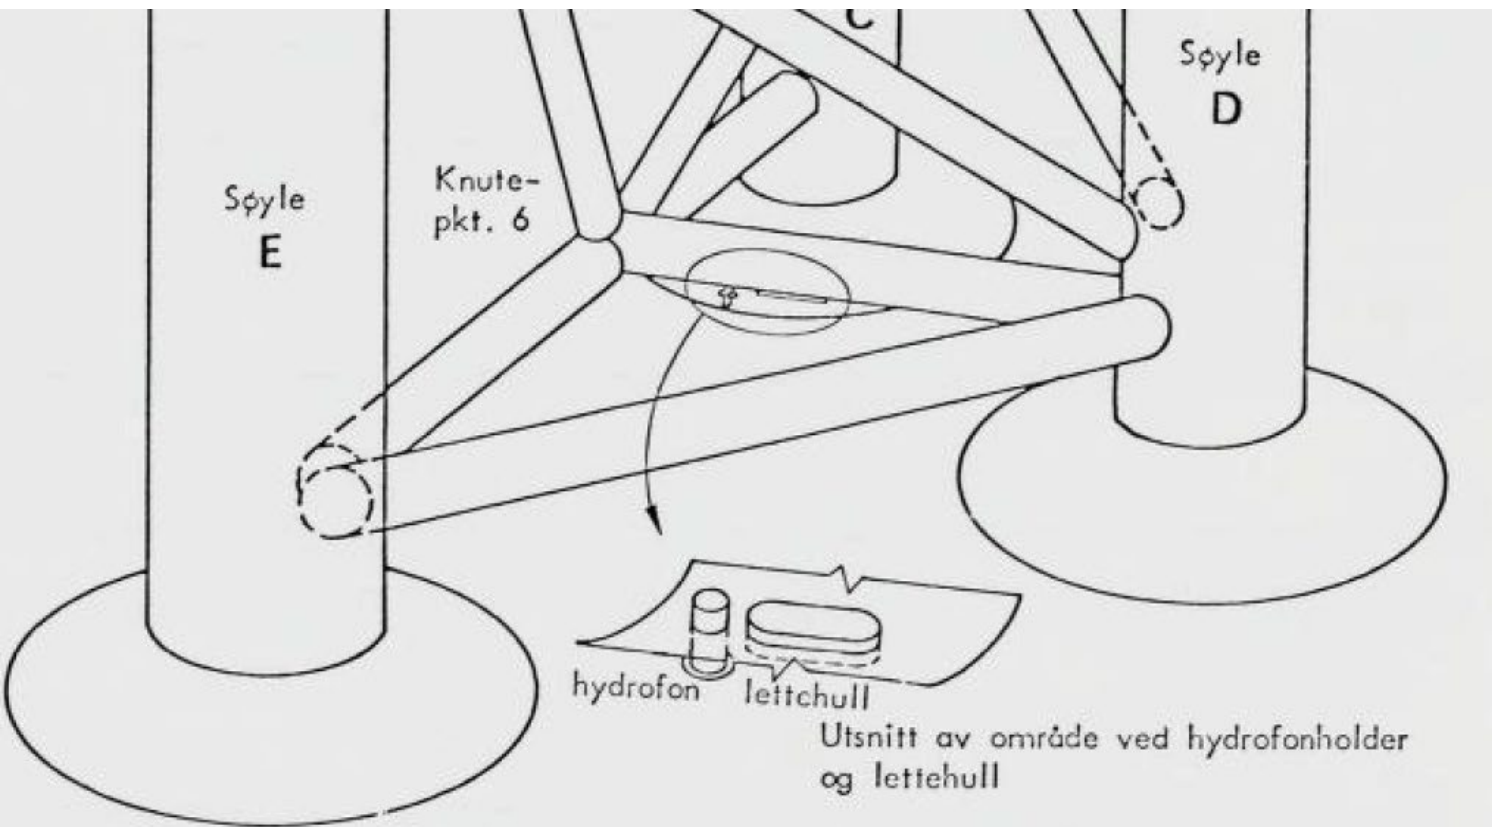
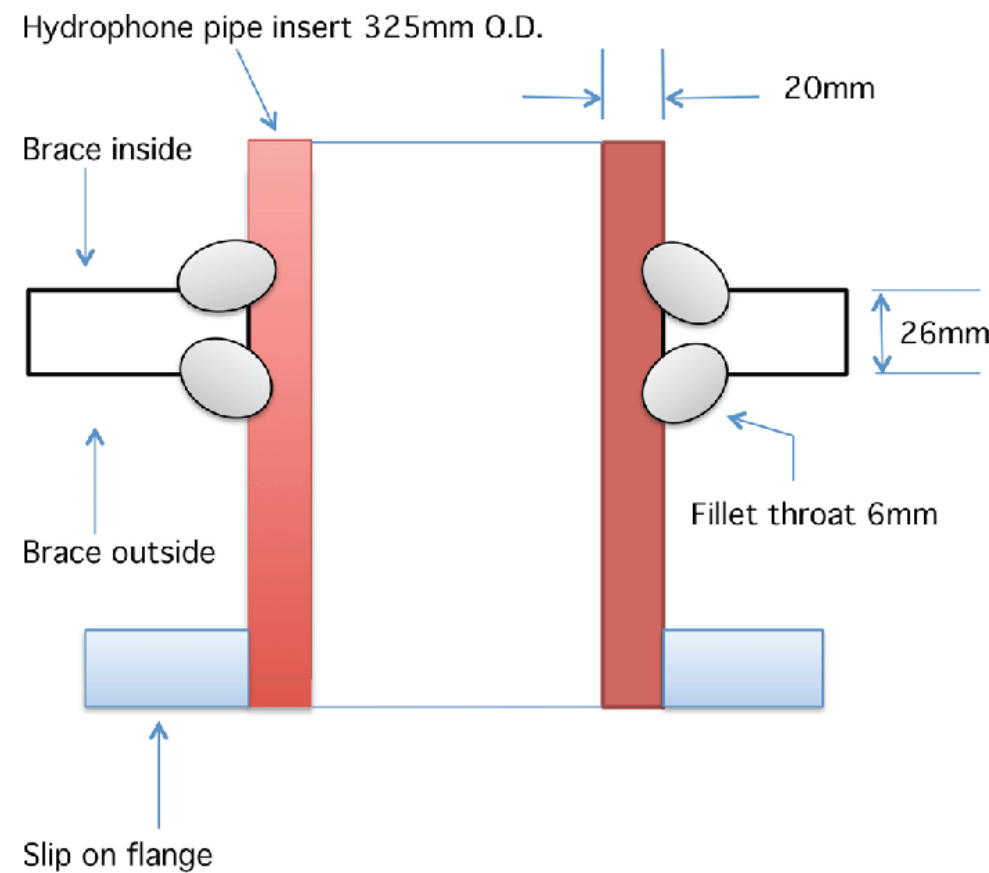
# Modifikasjonen – installasjon av fire hydrofoner

Stagene ble fabrikkert i Richard Ducros verksted i Ales, Sør Frankrike

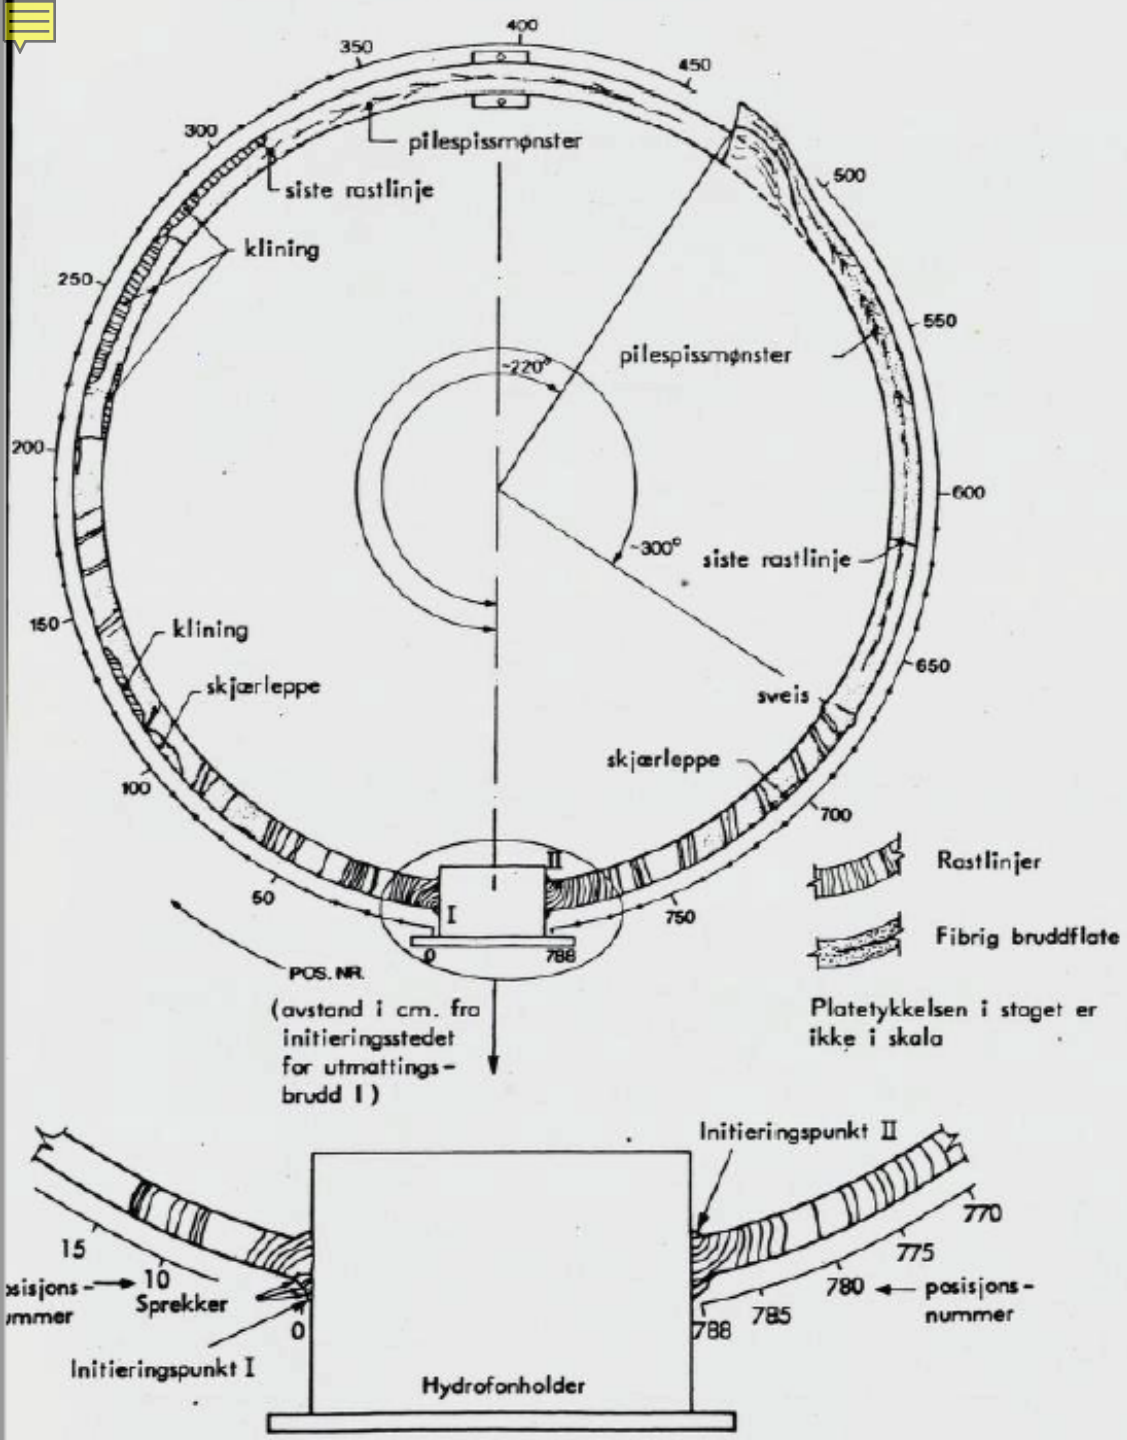
## Konstruksjonssvikten D-6 Sprekk og Tretthetsbrudd

Sveisen på D-6 var en feil design og utførelsen var svært mangelfull. Sveiskvaliteten ble ikke oppdaget ved inspeksjon.

- To sprekker oppsto i sveisen.
- Sprekkene i sveisen initierte sprekker i D-6 staget.
- Sprekkutvidelse i D-6 staget ved utmatting som førte til brudd.
- To uavhengige laboratorier analyserte sprekken på D-6 og bruddene i de andre stagene, SINTEF, Statoil
- Senere verifisert av Swerim
