Presentation «Kielland»
seminar 10.10.23

Did the horizontal brazing DE crack and part into two parts **prior** to brazing D6?

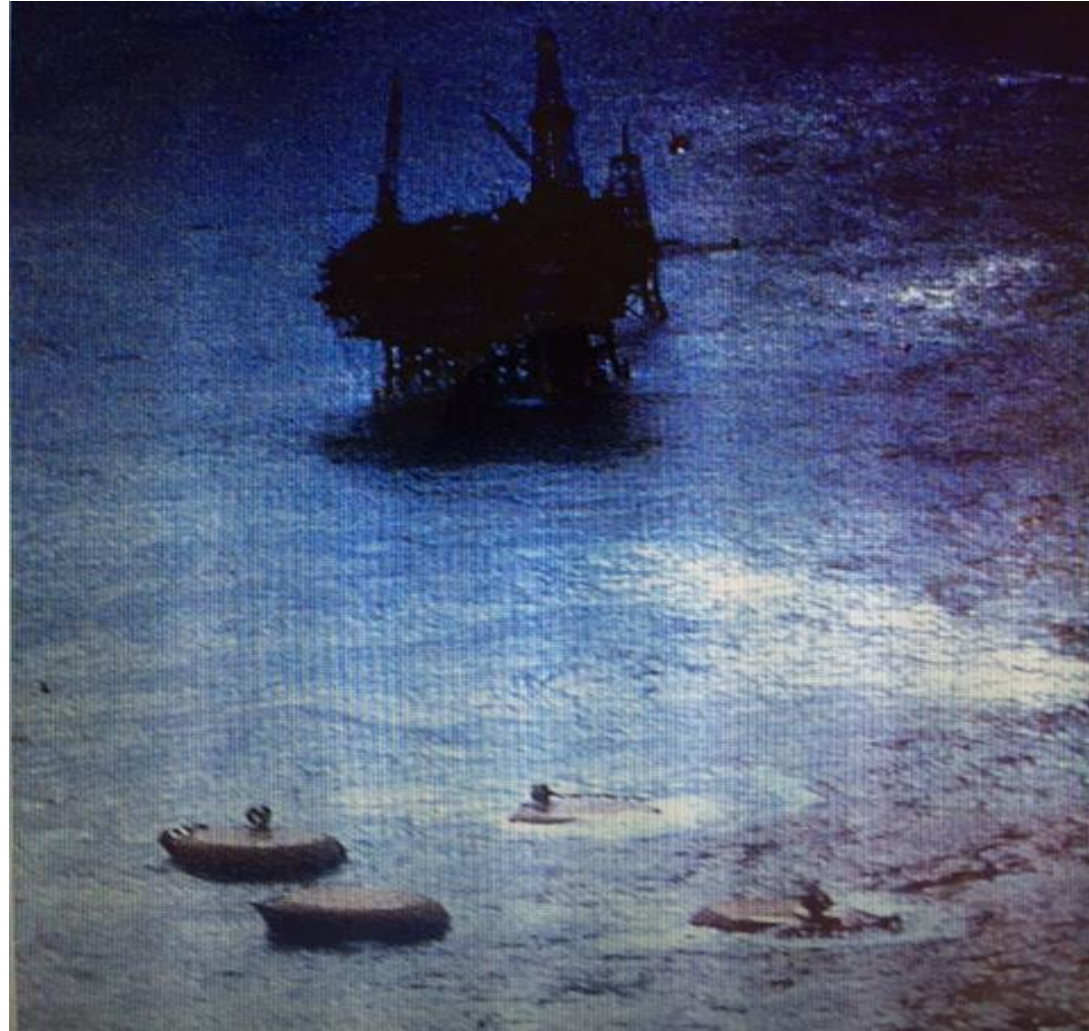
FIG. 2. 5. 5. BRUDDENES PLOSSERING PÅ STAGENE FRA LEGG "D"
OMTRENTLIG LENGDE PÅ STAGDELENE (METER)

- Jim Rune Petterson: There are clear indications that there were several cracks on «Kielland». The horizontal DE bracing cracked first and **had parted before** the accident.

«Alexander Kielland» on the accident day 27
march 1980.
