STAG D-4

ALEXANDER L. KIELLAND

OLE C. ØSTLUND

OPPDATERT UTGAVE
TRONDHEIM OKTOBER 2023

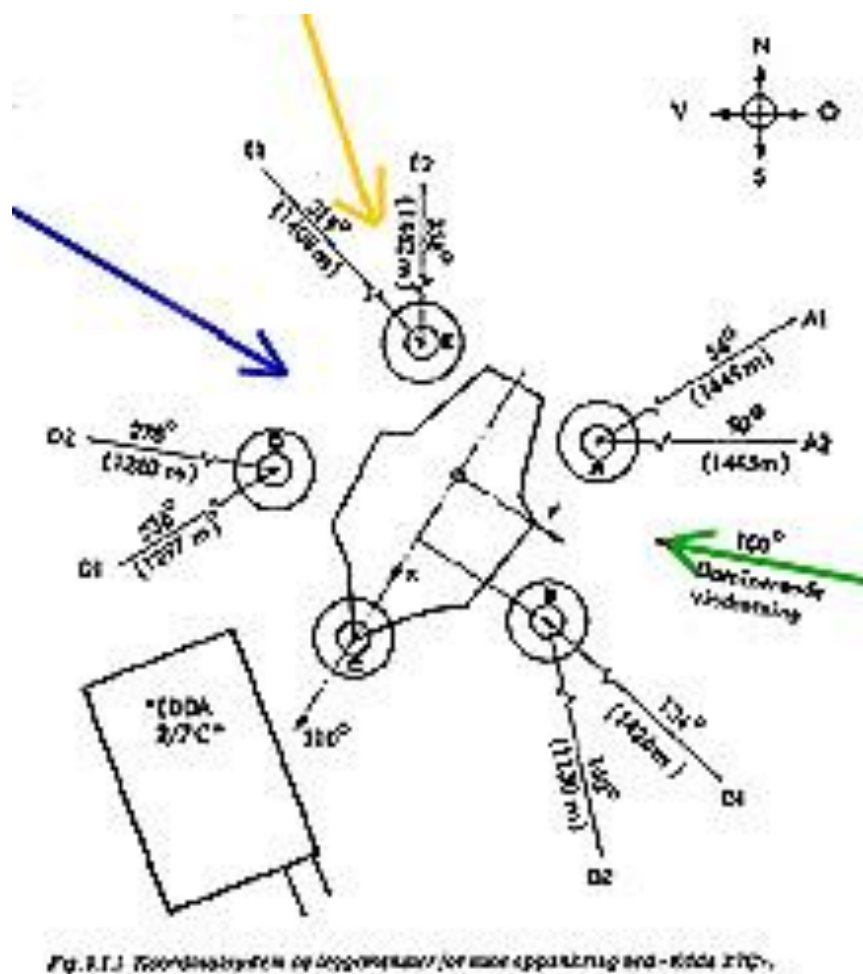
Den grønne pila viser vindretningen 27. mars 1980, og D-leggen ligger da på LE side med avlastede ankerwire. Skissen viser de 8 ankerlinene som går ut fra pontongene, unntatt fra E-søylen som er nærmest EDDA.

Ankerlinene har sin del i hva som skjer ettersom de holder plattformen igjen mot bølgene.

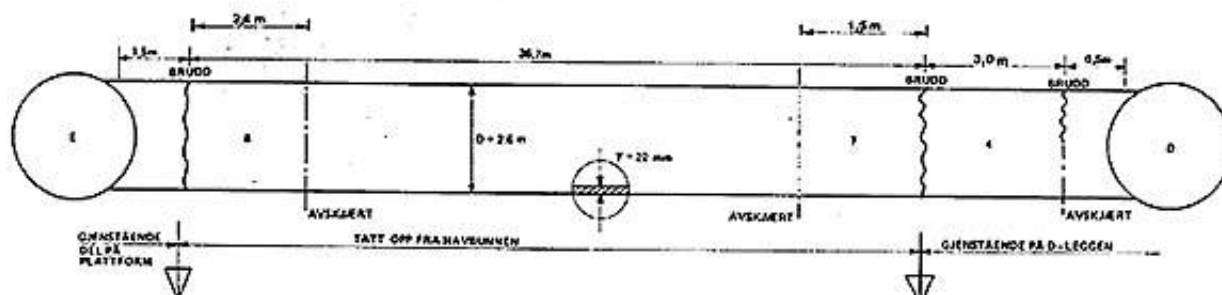
Statoilrapporten inneholder sammenstillingskisser av de 3 stagene D-E, D-3 og D-4.

Sammenstilling av stag D-E har en bruddansvisning mot E-leggen og 2 mot D-leggen, bruddene passer sammen, alt materiale er til stede som forventet ved utrivningsbrudd.

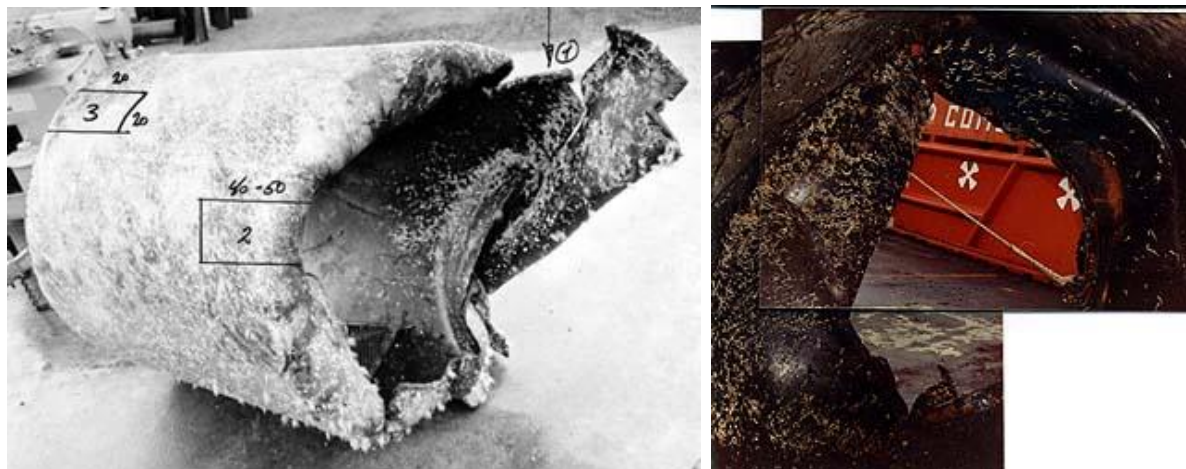
Bilder av den avskårne D-4 stussen liggende på kaia i Randaberg. Denne bruddflaten skulle om skyldes STREKKBUDD ha passet sammen med bruddflaten avbildet på fargebildene av Stag D-4 i Statoil rapporten til kommisjonen. Bildet til venstre viser hvordan implosjonen som følger eksplosjonen har sugd bruddflaten innover. Legg også merke til plattform risten som ligger inne i stussen. Denne er skåret løs fra å ha stått på tvers i staget for inspeksjon av sveisesømmene innvendig i knutepunkt 4 med tilkomst gjennom mannhull inn til dekk.

Der ble i henhold til avtale med franske ingeniøren fra CFEM avmerket prøvestykker etter rådføring med tidligere sprengningsekspert fra Kripos.

Nå kom beskjeden om at stussen skulle fraktes til Frankrike uten forutgående prøvetaking. Dette var et klart avtalebrudd. Visuell inspeksjon av stussen viste bobler i epoxyen innvendig. Bobler forårsaket av stråling fra eksplosjonsantennen? Den franske ingeniøren likte ikke situasjonen. Han følte avtalebruddet om prøvetaking som belastende. Den rektangulære biten av stagveggen som var skåret ut for å feste løftekroken ved avskjæringen hadde blitt fanget opp av bruddflatens innkrøllede åpning, Denne ga han fra seg som "plaster på såret" før han forlot basen. Posisjonen til utkappet fremgår av bildet øverst til høyre helt øverst på stagstussen. Skjærsporen fra avkappingen hadde samlet seg i den sterkt sammenkrympe nedre del av åpningen, se bilde med hvit pil. Graving i skjærsporen avdekket de to bitene som er benevnt "Spiral" og "Rondell".

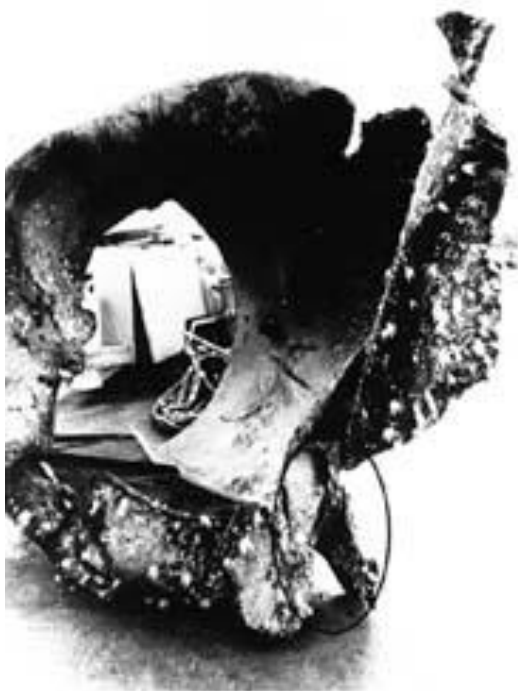
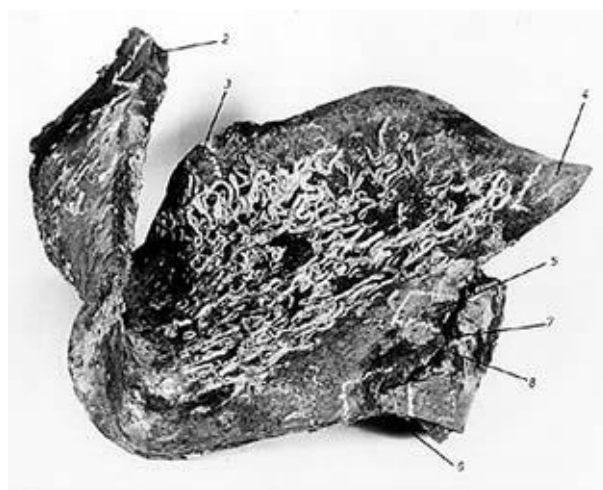
Utover det rektangulære utkappet for feste av løftekroken, "spiralen" og "rondellen" ble der sikret en del av selve bruddflaten, som vist innringet på bilde nedenfor.

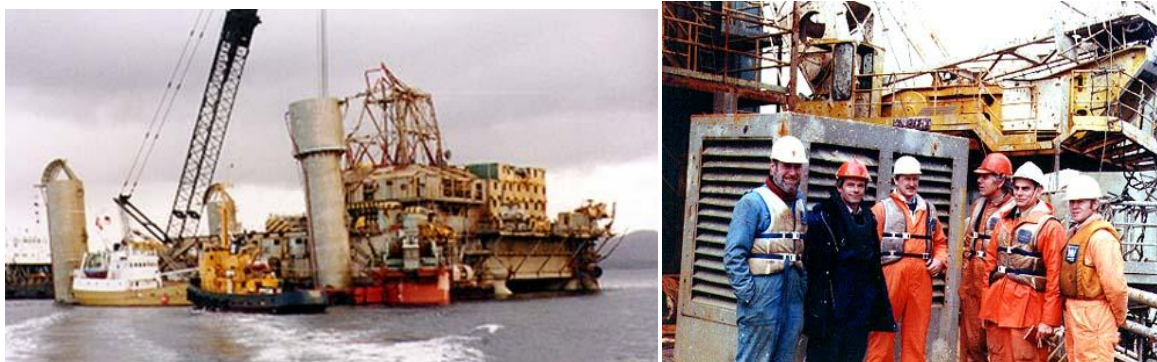
Inspeksjonsgruppe med rep. fra Sjøfartsdirektoratet, Veritas, Kiellandfondet og Stav.politiet.

Under inspeksjonen ble der sannsynliggjort at mudsiloeene på styrbord side hadde vært fulle, men ikke på babord. Plattformen var under forberedelse for boring på Britisk sektor og mye boreutstyr ble tatt om bord mens boligmodulene fortsatt sto om bord. Mye av dette utstyret ble lagret på babord side som motvekt til de fylte mudtankene på styrbord side. Utstyret var imidlertid ikke sikret og når plattformen krenget kom dette rekende over til styrbord. Sitat fra politiets rapport 12.12.1980; *"På dekk hat vitne fortalt at der fantes mye løse gjenstander som kom i bevegelse da plattformen fikk slagside. Det var store containere, sveiseapparater og my annet."* sitat slutt. Også drillpipes var tatt om bord, og den tunge boreblokka var heist opp i toppen av boreriggen som når plattformen krenget og alt løst utstyr til babord forflyttet seg til styrbord, eller forsvant over bord, var med på å øke krenningsmomentet slik at dekket kom under vann med vannfylling til følge.
